CarcheckAI

OPEL - FRONTERA

INFORMATION DU VÉHICULE

Immatriculation
HF412DP

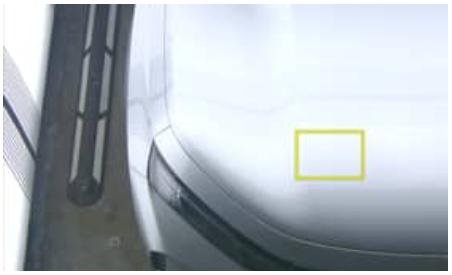
Porte Avant Gauche

Enfoncement(s) - Superficiel
