Zustandsbericht

Protokollnummer: 45744946
Auftrags-Nr / Referenz: 20591270
Besichtigungsdatum: 19.05.2026

Hersteller / Modell	Tesla Model X		
Kennzeichen	HD-W 151E	**Fahrgestellnummer**	7SAXCCE55PF392516
Erstzulassung	15.06.2023	**Laufleistung (abgelesen)**	21.129 km
HSN/TSN	1480 / ABM 00010	**Kraftstoffart / Zylinder**	Elektro / 0
Fahrzeugart	Geländewagen	**Antriebsart**	Allradantrieb
Schadstoffklasse	2017/1151;WLTP;reine Elektr…	**Getriebe / Anzahl Gänge**	Automatik
Farbe	Weiß Metallic	**Besichtigungszustand**	ausreichend
Leistung / Hubraum	218 kW / 0 ccm	**Nächste HU**	06/2026
Wartungsheft / Nachweis	digitaler Nachweis / vollständig	**Restlauf bis Service**	
Letzte Wartung		**Polsterart**	Leder
Vorschaden	Keine Feststellbar	**Polsterfarbe**	Weiß
Nachlackierung	Feststellbar	**zul. Gesamtgewicht**	2.771 kg
Dokumente	ZB I / II nicht vorhanden	**Anzahl Halter**	unbekannt
Schlüssel soll/ist	2/2	**Anzahl Sitze / Türen**	5 / 5
Vertragsnummer	52094536	**Re-Import**	Nein

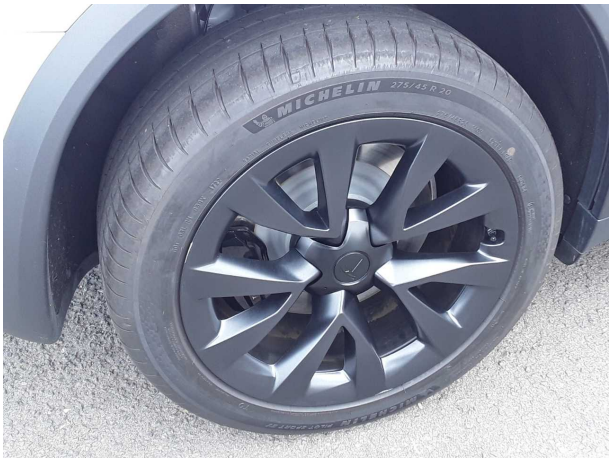
Beschädigung #2: Rad/Reifen: Leichtmetallfelge hinten links - verkratzt / verschürft - erneuern

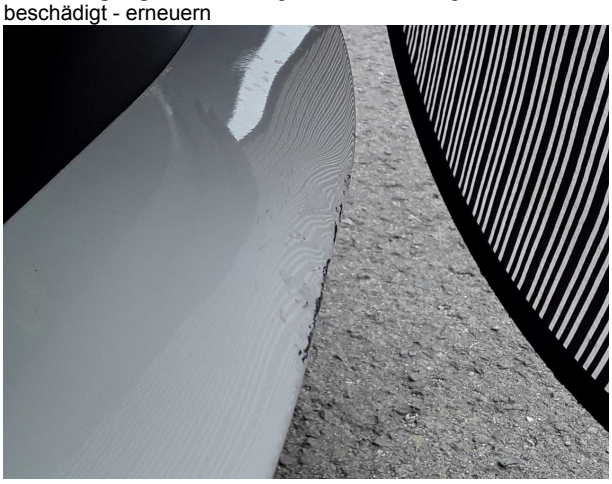
Beschädigung #7: Stossfänger vorn: Stossfänger vorn - beschädigt - erneuern
