Gutachten

Betreff	Minderwertgutachten
Auftrag durch	akf servicelease GmbH Am Diek 50 42277 Wuppertal
Besichtigungsdatum / Ort	28.05.2026 / auction4you GmbH Nikolaus-Otto-Str. 30 52351 Düren
Fahrzeug-Identnummer	SADFA2BN4R1041710

Betreff	Minderwertgutachten
Auftrag durch	akf servicelease GmbH Am Diek 50 42277 Wuppertal
Besichtigungsdatum / Ort	28.05.2026 / auction4you GmbH Nikolaus-Otto-Str. 30 52351 Düren
Fahrzeugart	Geländewagen
Hersteller	Jaguar
Modell / Verkaufsbezeichnung	E-PACE R-Dynamic SE AWD
Schlüssel-Nummern HSN / TSN	1590 ALA 00059
Fahrzeug-Identnummer	SADFA2BN4R1041710
Anzahl Besitzer	1
Erstzulassung / Letzte Zulassung	16.10.2023 / 16.10.2023
Nächste HU	10/2026
Fahrzeug Dokumente	Zum Zeitpunkt der Besichtigung lag die Zulassungsbescheinigung Teil 2 (Brief) vor, die Zulassungsbescheinigung Teil 1 (Schein) lag nicht vor. (Kopie) ZB Teil 1 (Schein) nicht entgegen genommen
Nummer ZB2	GM815987
Fahrzeug Kennzeichen	Kennzeichen nicht entgegen genommen
Laufleistung	53.931 km / abgelesen
Farbe / Farbcode	Schwarz Metallic
Antriebsart	Allradantrieb
Kraftstoffart	Hybr.Diesel/E
Hubraum / Leistung	1.998 ccm/ 120 kW
Zylinder / Schadstoffklasse	4 / EURO6;WLTP;AP;PI/CI; M, N1 I

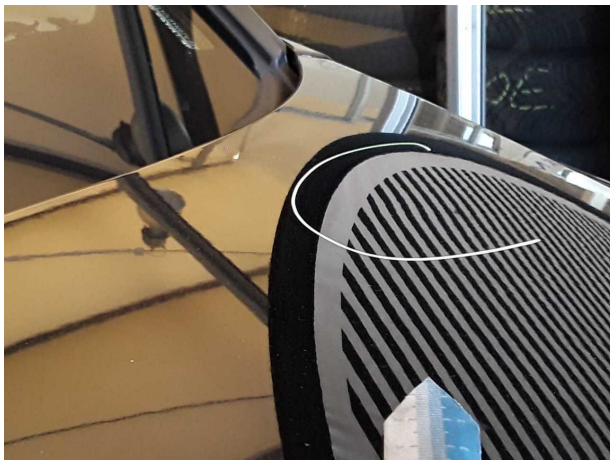
Beschädigung 1: Motorhaube: Motorhaube - Delle(n) - sanft instandsetzen

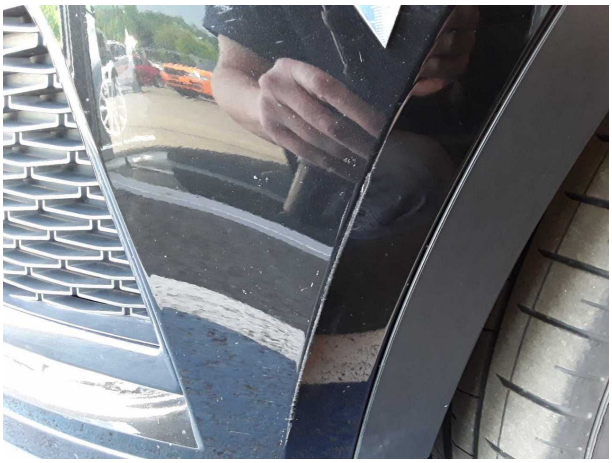
Beschädigung 6: Stossfänger vorn: Stossfänger vorn - Kratzer - Smart Repair

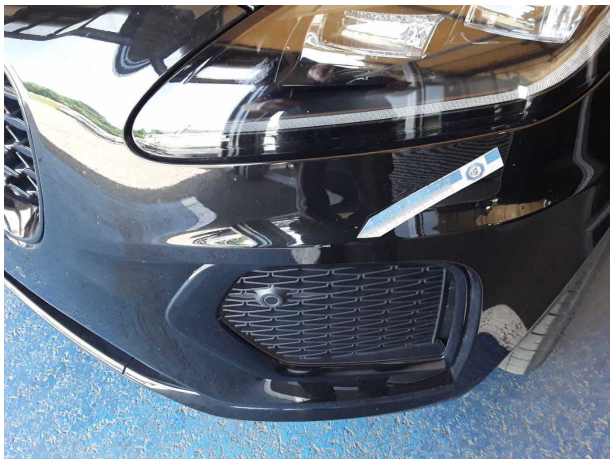
Beschädigung 6: Stossfänger vorn: Stossfänger vorn - Krat… - Smart Repair

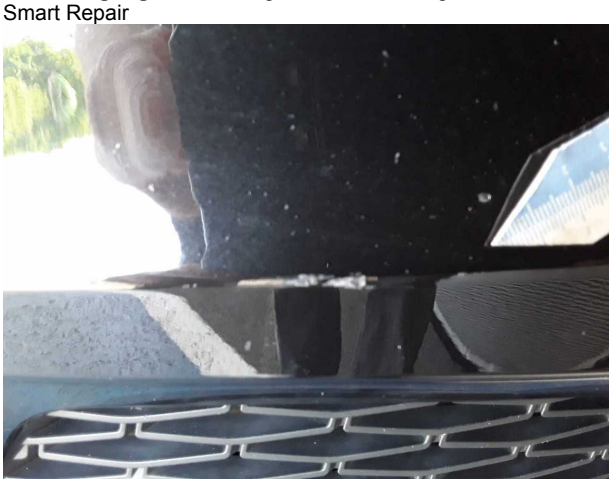
Beschädigung 6: Stossfänger vorn: Stossfänger vorn - Kratzer - Smart Repair

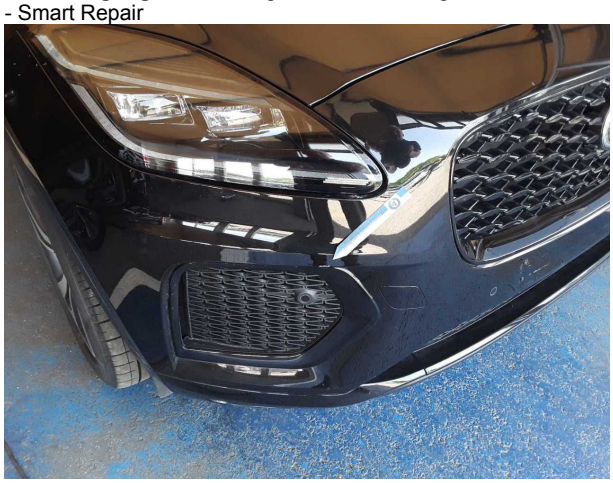
Beschädigung 6: Stossfänger vorn: Stossfänger vorn - Krat… - Smart Repair

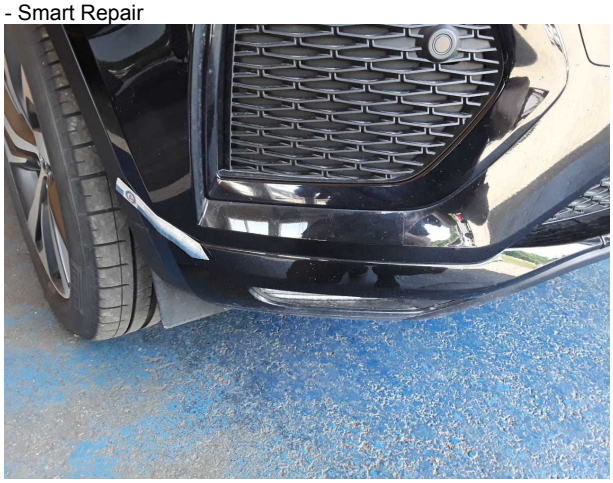
Beschädigung 6: Stossfänger vorn: Stossfänger vorn - Kratzer - Smart Repair

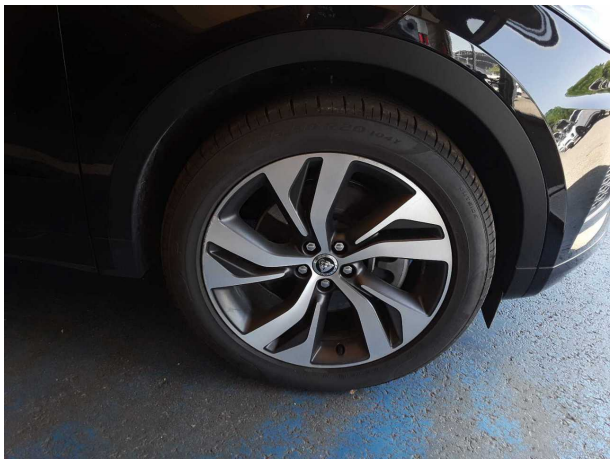
Beschädigung 14: Rad/Reifen: Leichtmetallfelge hinten rechts - Kratzer - Wertminderung

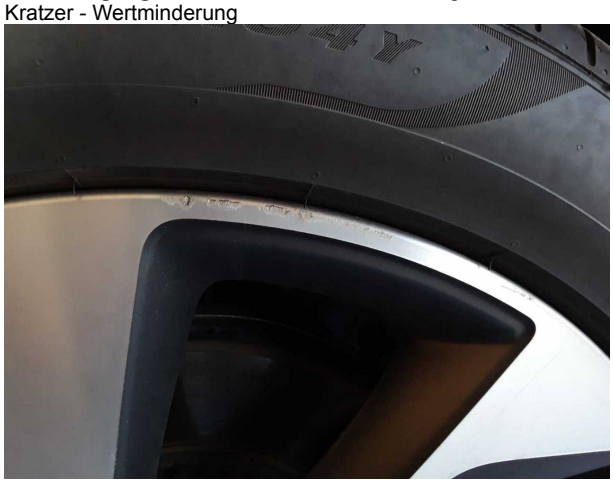
Beschädigung 15: Rad/Reifen: Leichtmetallfelge vorn rechts - Kratzer - Wertminderung

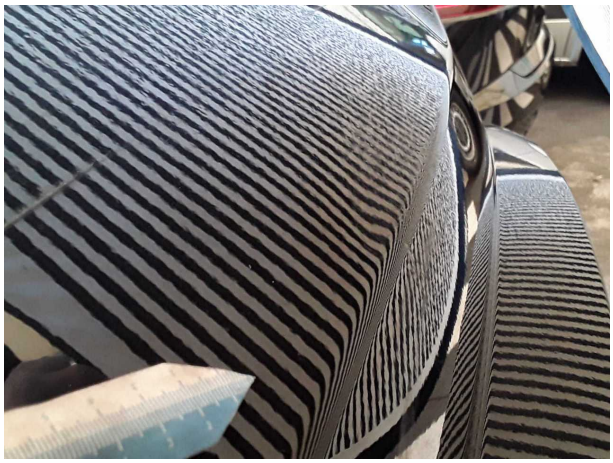
Beschädigung 16: Heckklappe/-tür: Heckklappe - Delle / Lackschaden - instandsetzen und lackieren

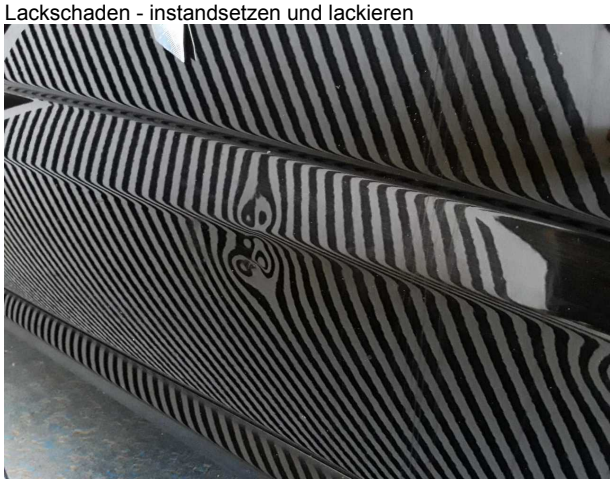
Beschädigung 17: Tür vorn rechts: Tür - Delle / Lackschaden - instandsetzen und lackieren

Beschädigung 17: Tür vorn rechts: Tür - Delle / Lackschade… instandsetzen und lackieren
