Zustandsbericht

Kunde :	**Allane SE HCBE**		
Berichtsnummer :	**0000000949178-DE926**	**Amtl. Kennzeichen :**	**SI-SV10E**
Referenznummer:	**31271149**

Kia Sportage (NQ5)(2021->) GT-Line Plug-in Hybrid 4WD

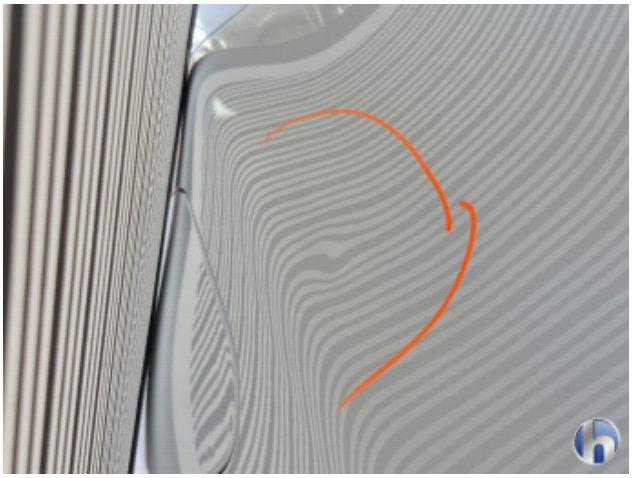
1. Seitenwand - Hinten - Links
1 Delle - Sanft Instandsetzen

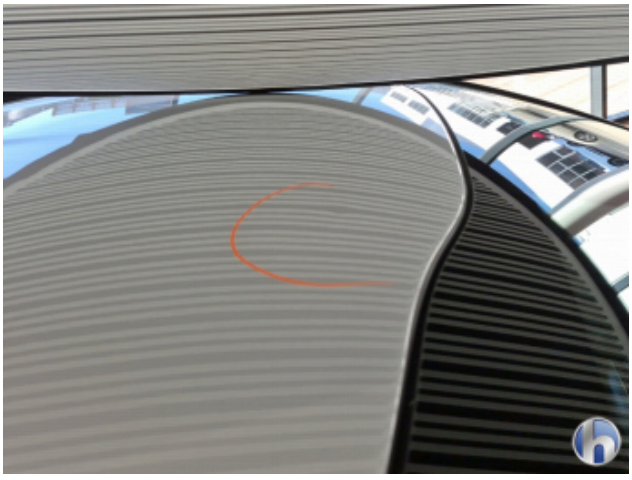
2. Dach
1 Delle - Sanft Instandsetzen
