Verkaufsgutachten

Vorgang	
Ihr Auftrag vom	07.10.2026 durch Raiffeisen-Impuls Fuhrparkmanagement GmbH & Co. KG
Besichtigungsort	36272 Niederaula, Industriestraße 11
Besichtigungsdatum	12.10.2026
Referenznummern	0002081904

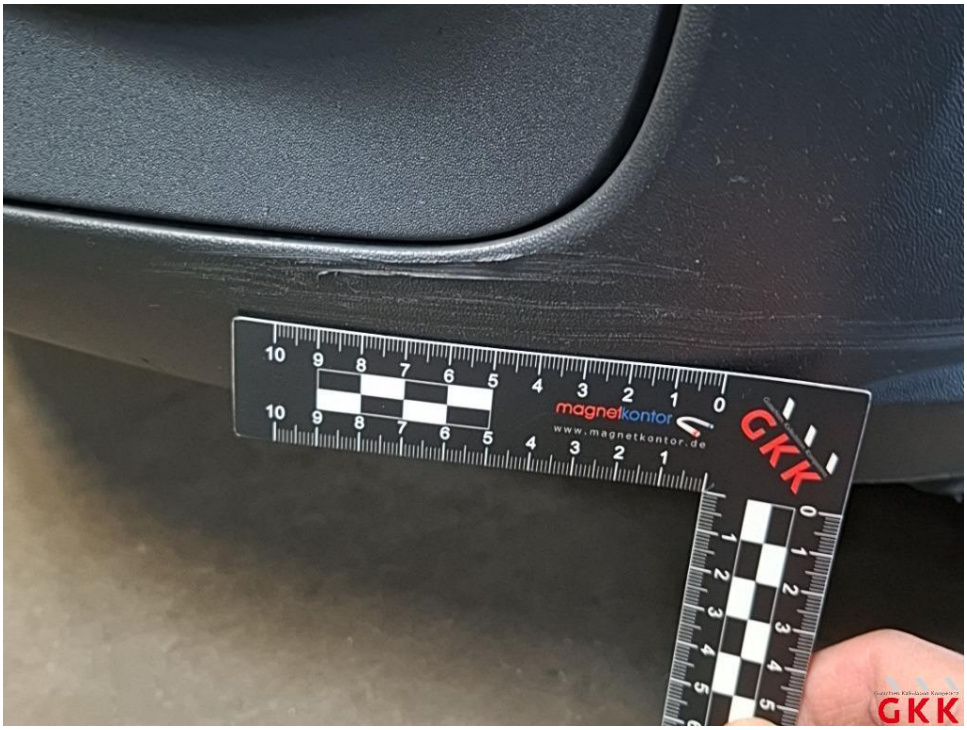
Front (Angaben ohne MwSt.)	Reparaturkosten	MW
Stoßfänger vorne Verkleidung -unlackiert-, verkratzt, ersetzen (Bild 15, Bild 16)	799,50 €	399,75 €
Frontscheibe, Steinschlag mit Rissbildung, ersetzen (Bild 17, Bild 18, Bild 19)	982,17 €	982,17 €

Bild 15 Stoßfänger vorne, Verkleidung -unlackiert-, verkratzt, ersetzen

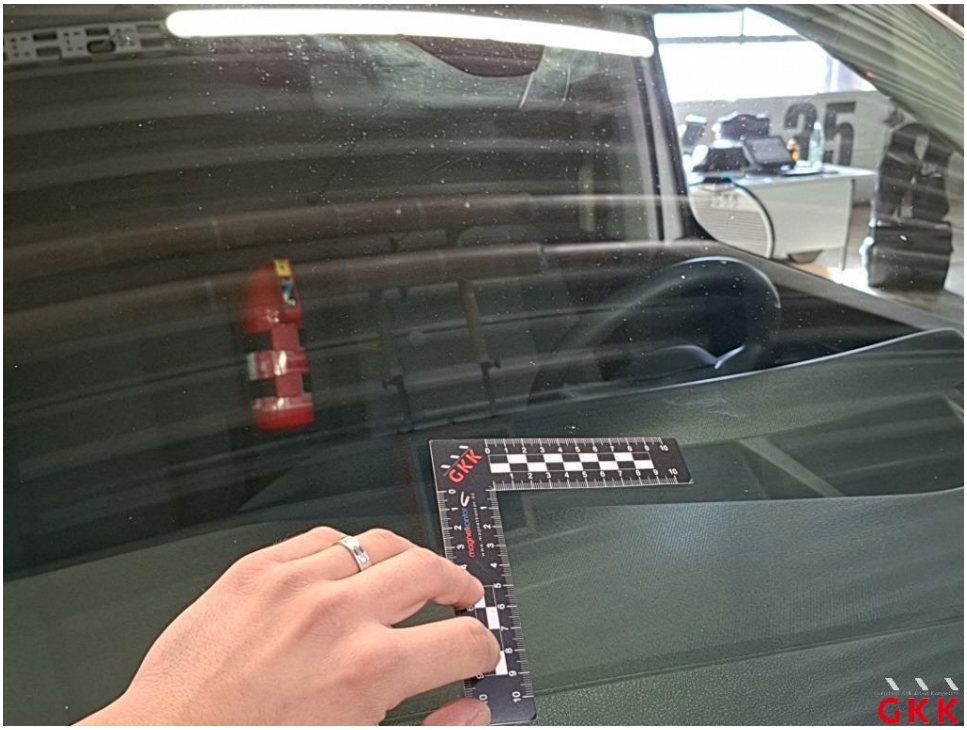
Bild 17 Frontscheibe, Steinschlag mit Rissbildung, ersetzen
