Zustandsbericht

Kunde :	**Allane SE**		
Berichtsnummer :	**0000000950414-DE613**	**Amtl. Kennzeichen :**	**DD-AL 7285**
Referenznummer:	**31262123**

Volkswagen Taigo (CS1)(08.2021->) Life

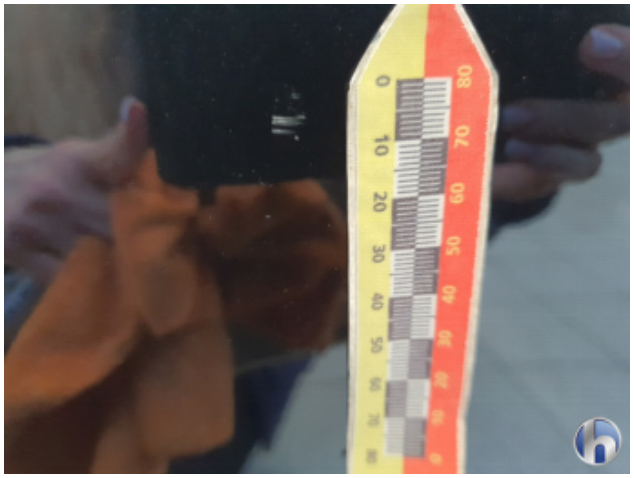
1. Türeinstieg Vorne - Rechts
1 Delle - Smart Repair

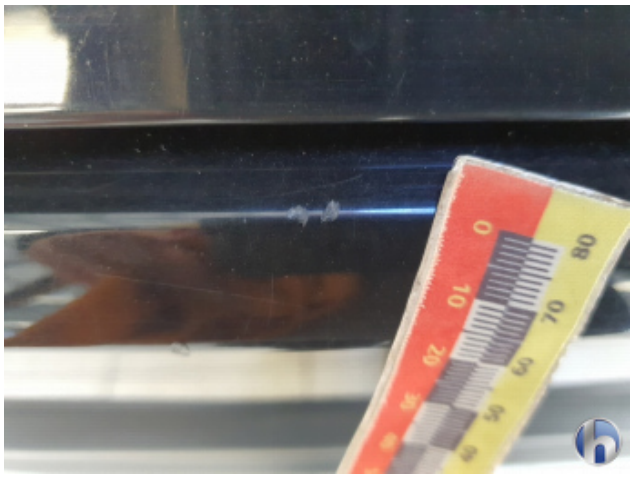
2. Tür Hinten - Links
Kratzer - Smart Repair
