VOLKSWAGEN GOLF SW

Immatriculation	GV-160-NF
VIN	WVWZZZCD9RW839171
Kilométrage	147 595 km
Première immatriculation	05/03/2024
Couleur carrosserie	Gris

DÉTAILS DE L'INSPECTION

Adresse d'inspection	TEA LE MEUX	Date de l'inspection	13/10/2026 08:00:02
Adresse d'inspection	Rue du Bois Barbier 60880 Le Meux

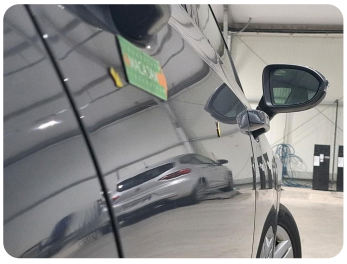
Porte ARG

Type de dommage	**Mauvaise réparation**
Mode de réparation	**LI - Réparer et peindre (complet)**

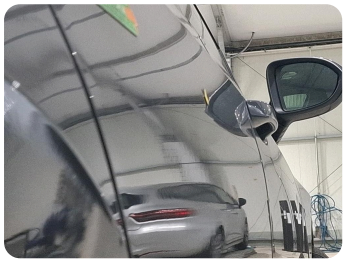
Porte ARD

Type de dommage	**Mauvaise réparation**
Mode de réparation	**LI - Réparer et peindre (complet)**

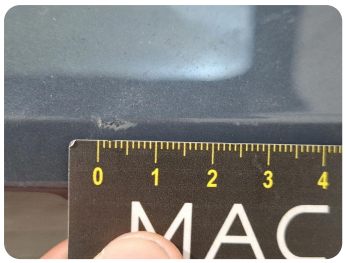
Pare-chocs AR

Type de dommage	**Déformé / Forcé**
Mode de réparation	**LI - Réparer et peindre (complet)**

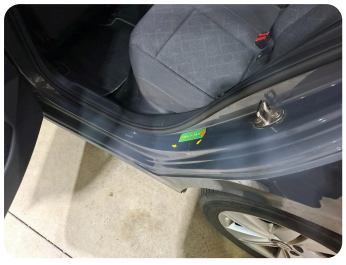
Bas de caisse int ARG

Type de dommage	**Bosse(s) et griffe(s)**
Mode de réparation	**LI - Réparer et peindre (complet)**

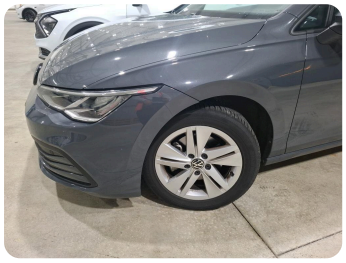
Pneu AVG

Type de dommage	**Déchirure**
Mode de réparation	**E - Remplacer**

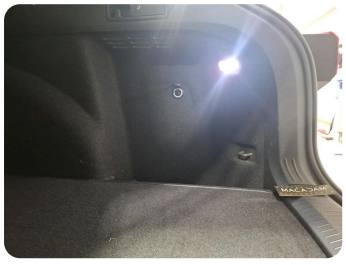
Garnit. int D coffre

Type de dommage	**Griffe(s)**
Mode de réparation	**Smart repair**

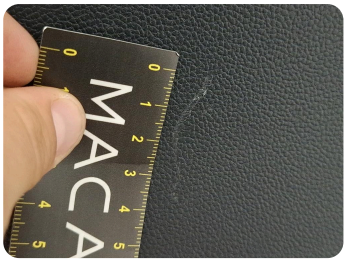
Garnit. couvercle AR

Type de dommage	**Griffe(s)**
Mode de réparation	**Smart repair**
