DEKRA

DEKRA-Nr: 0422 / 042222 / 2026 / B084251000038 vom 29.10.2026

Zustandsbericht / Minderwertgutachten

Erstzulassung	08.02.2023	Fahrzeugart	Personenkraftwagen
Hersteller	Mercedes-Benz	Typ / Verkaufsbez.	Vito Tourer (447)(07.2014->) / Vito Tourer 119 CDI Pro 4x4 extralang (EURO 6d)
Aufbauart	Kleinbus	Türen	4
Sitzplätze	5	Fahrzeug-Ident.-Nr.	W1VVMGSZ3P4199829
Maße Länge/Breite/Höhe	5370 / 1928 / 1878 (mm)	Achsen / angetr. Achsen	2 / 2
Radstand (mm)	3430	zul. Gesamtmasse	3100 kg
HSN / TSN	2222 / ABQ	DAT €uropa-Code®	025701621560003
DAT Marktindex	DE00A 6356	Km-Stand abgelesen	93900
Nächste HU §29 StVZO	07 / 2028	Energiequelle / Kraftstoff	Diesel
Zylinderanzahl	4 / Reihenmotor	Leistung (kW)	140
Hubraum (ccm)	1950	Schadstoffklasse:	EURO6;WLTP;AP;PI/CI; M, N1 I
Getriebe / Gänge	Automatik / 9	Felgen	Stahl mit Radzierblende
Farbe	Silber / 9744	Polster / Farbe	Stoff / Schwarz

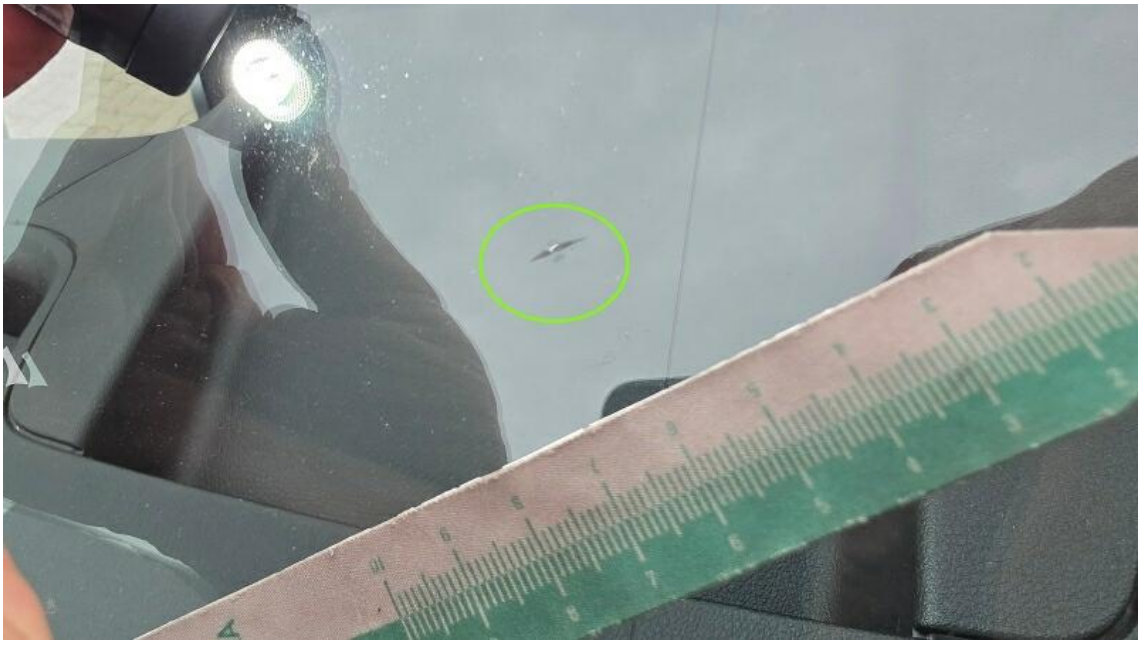
Bild 19 : Windschutzscheibe Steinschlag mit Rissbildung

16, 17)
3. Kotflügel vorne rechts zerkratzt, smart repair (Bild 20, 21)
4. Windschutzscheibe Steinschlag mit Rissbildung, erneuern (Bild 18, 19)
5. Unterbodenverkleidung Halterung gebrochen, erneuern (Bild 27)
6. Stoßfänger vorne gestaucht, erneuern (Bild 29, 30)

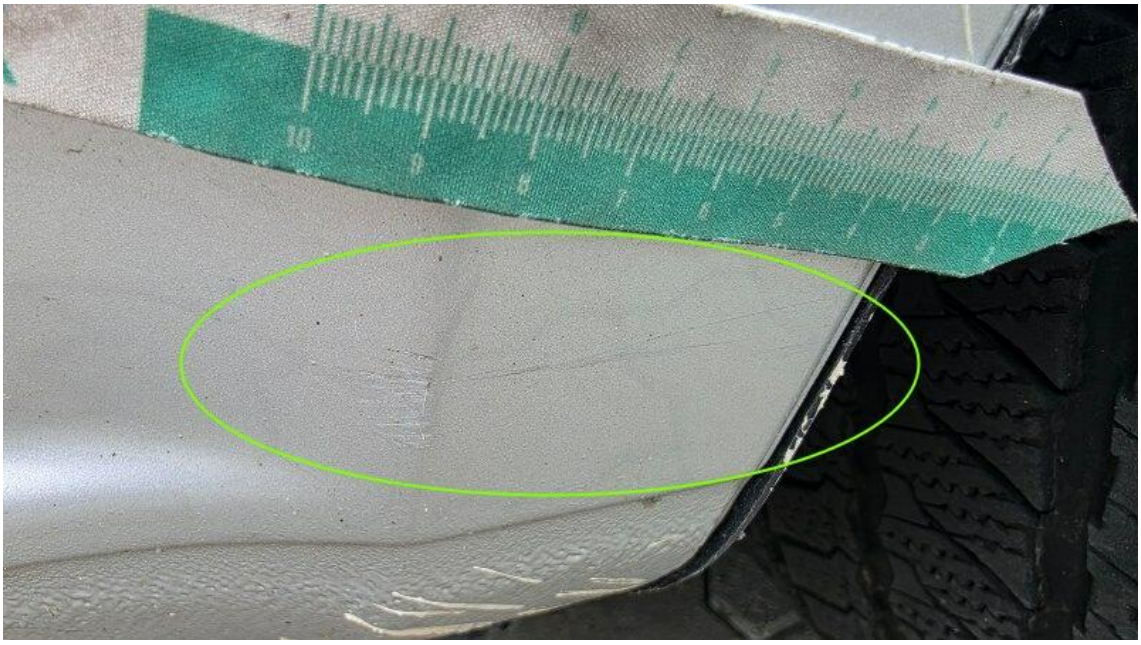
Bild 21 : Kotflügel vorne rechts zerkratzt

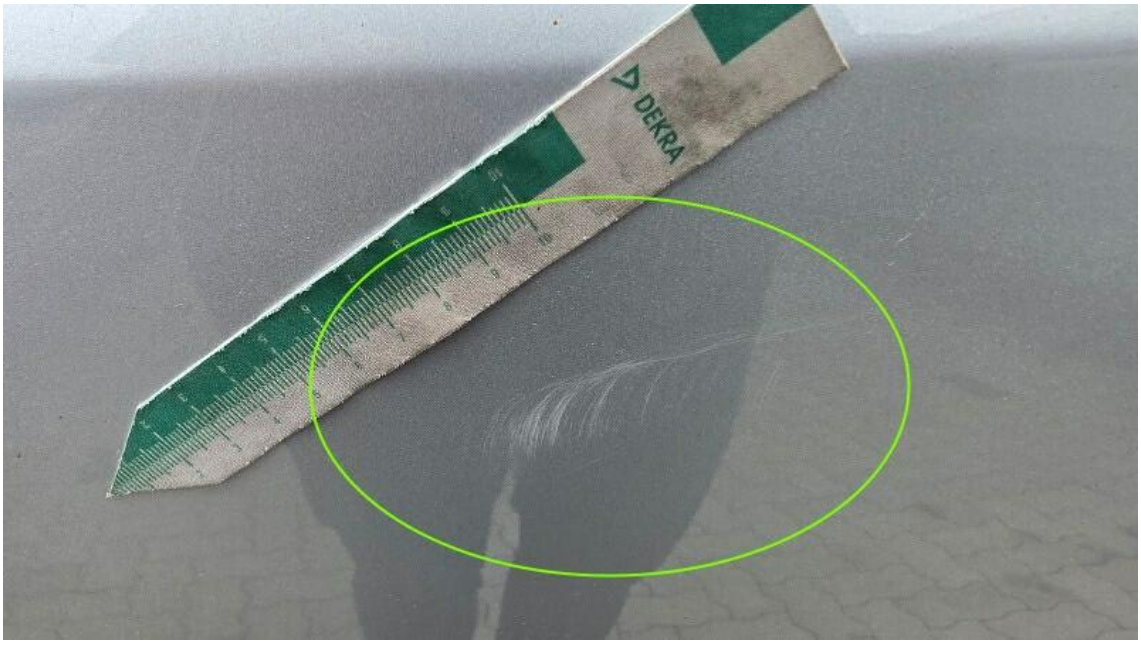
Bild 23 : Heckdeckel leicht zerkratzt

Heckdeckel leicht zerkratzt, polieren (Bild 22, 23)

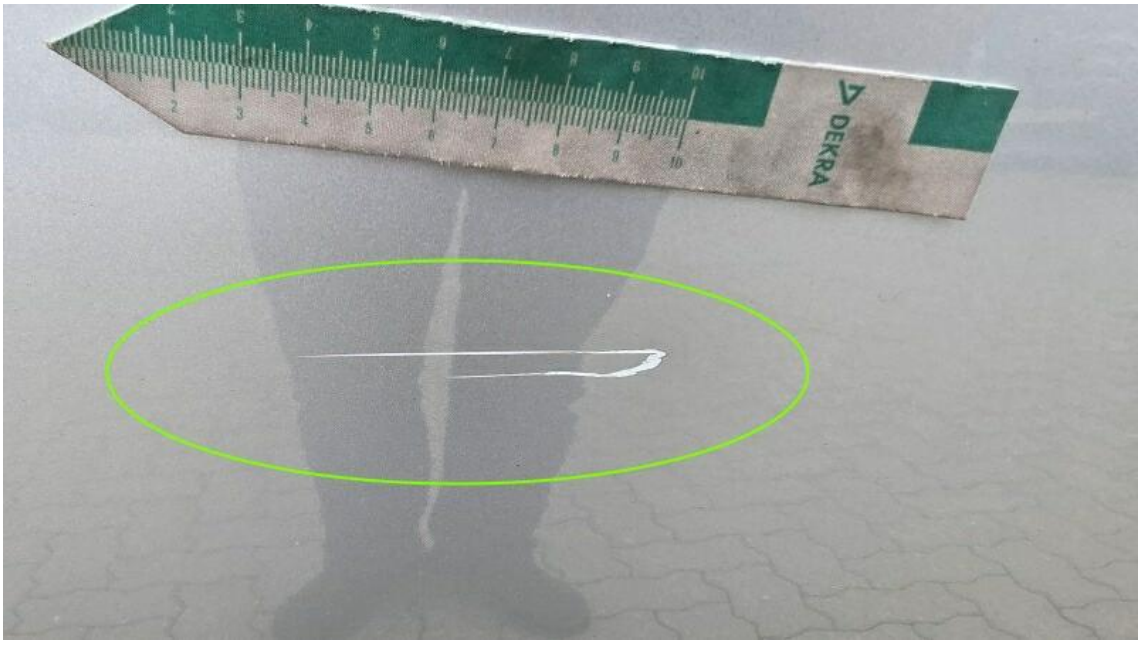
Bild 25 : Seitenteil links zerkratzt und eingedellt

1. Seitenteil links zerkratzt und eingedellt, lackieren mit Lackaufbau (Bild 24, 25, 26)
2. Sommerreifen hinten links an der Flanke eingeschnitten, erneuern (Bild

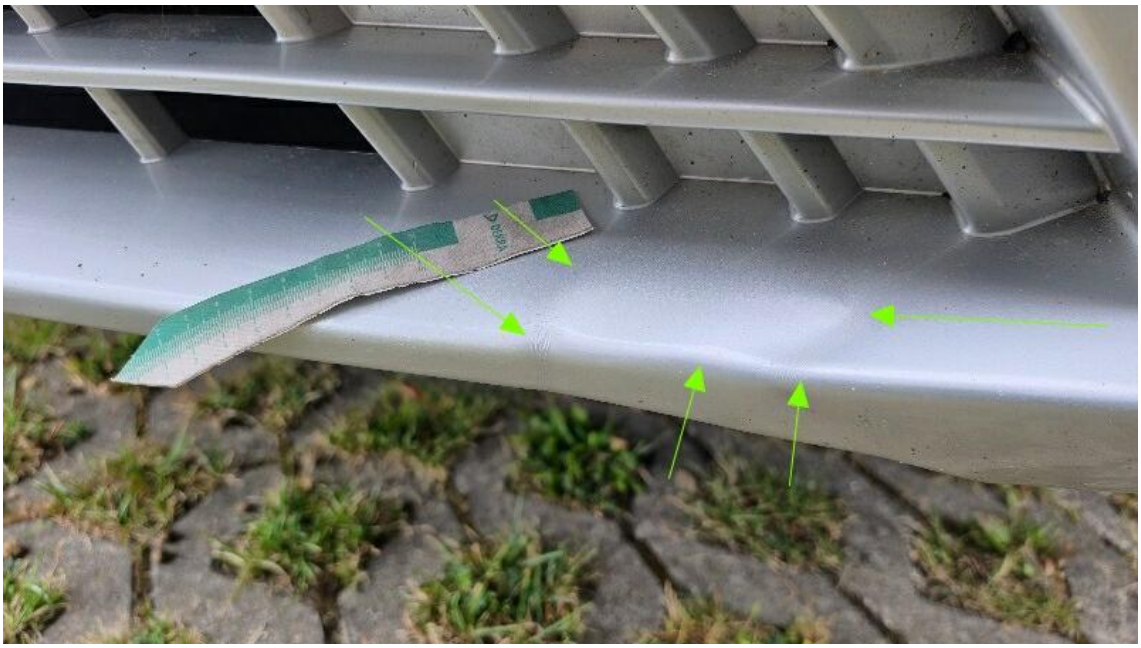
Bild 30 : Stoßfänger vorne gestaucht

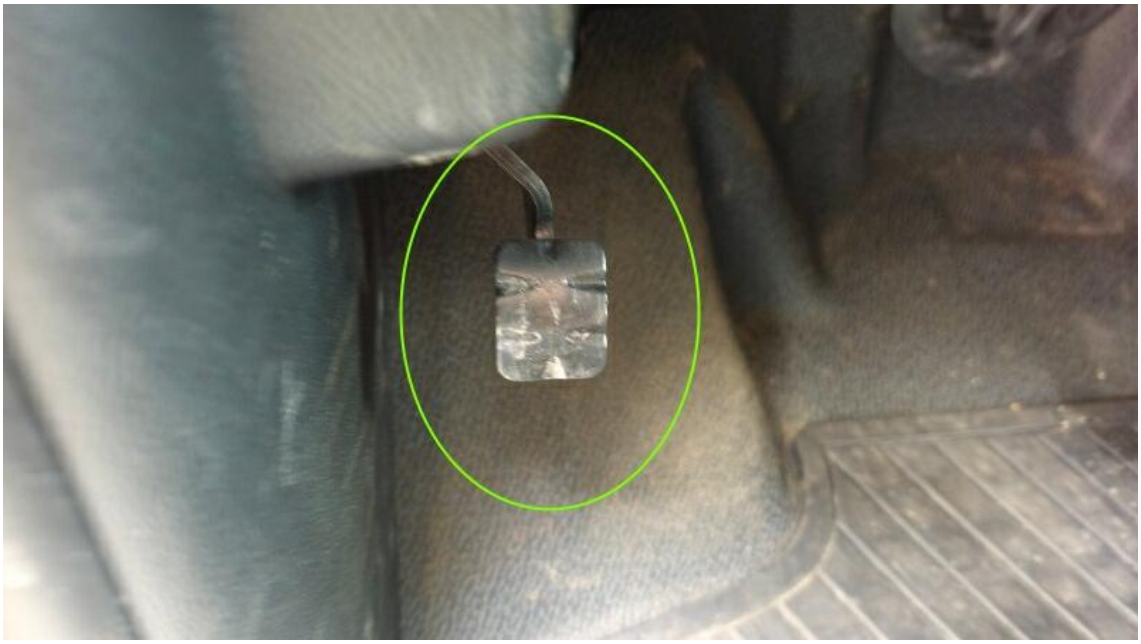
Bild 31 : Feststellbremse Gummiüberzug

1. Türpinn vorne rechts
2. Feststellbremse Gummiüberzug
