0.1.	Make (Trade name of manufacturer):		CUPRA
0.2.	Type:	Variant:	Version:
	5FP	CXDNFCX1	AD7CAD7GC0064BIML1C19ADA8I17
0.2.1.	Commercial name:		CUPRA ATECA

DEKRA-Nr: 0542 / 022566 / 2026 / B089144000373 vom 09.10.2026

Zustandsbericht / Minderwertgutachten

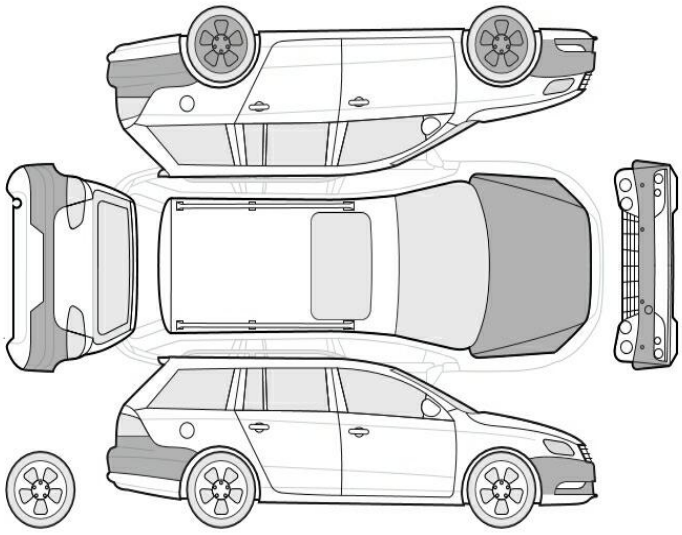
Abgesehen von den beschriebenen Schäden/Mängeln weist das Fahrzeug/Objekt einen, bezogen auf Alter und Nutzung, üblichen Gesamtzustand auf.
