Zustandsbericht

Kunde :	**Allane SE**		
Berichtsnummer :	**0000000951118-DE613**	**Amtl. Kennzeichen :**	**M-Y 2754**
Referenznummer:	**31274488**

Kia XCeed (2019->) Vision

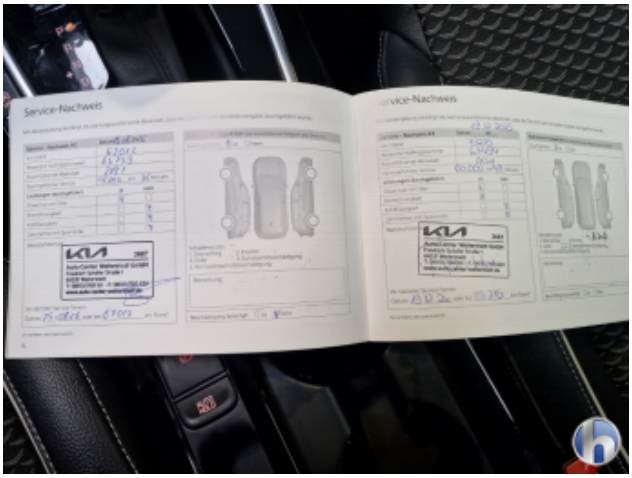
Serviceheft/Nachweis

Bauteil	Schaden	Rep.-Art
2.	Seitenschaden	Siehe Anlage	Siehe Kalkulation
3.	Wartung 1 über 1334 km überzogen	Nicht Gepflegt	
4.	Wartung 2 über 2412 km überzogen.	Nicht Gepflegt	
5.	Wartung 3 über 3274 km überzogen.	Nicht Gepflegt	
6.	Wartung 4 über 6193 km überzogen	Nicht Gepflegt	
7.	Wartung 5 über 2481 km überzogen	Nicht Gepflegt
