DEKRA-Nr: 0400 / 023905 / 2026 / B082998000217 vom 28.10.2026

Zustandsbericht / Minderwertgutachten

Erstzulassung	22.05.2024	Letzte Zulassung	22.05.2024
Fahrzeugart	PKW	Hersteller	CUPRA
Marke	CUPRA	Typ / Verkaufsbez.	Leon 2.0 TSI DSG VZ CUP
Aufbauart	Kombi	Türen	5
Sitzplätze	5	Fahrzeug-Ident.-Nr.	VSSZZZKL3RR066512
HSN / TSN	7593 / ARR	Schlüssel-Nr.	10640180
Km-Stand abgelesen	24119	Nächste HU §29 StVZO	05 / 2027
Energiequelle / Kraftstoff	Benzin	Leistung (kW)	221
Hubraum (ccm)	1984	Schadstoffklasse:	EURO6;WLTP;AP;PI/CI; M, N1 I
Getriebe	Automatik	Felgen	Leichtmetall
Farbe	Metallic mythical black (Y9T)	Polster	Teilleder

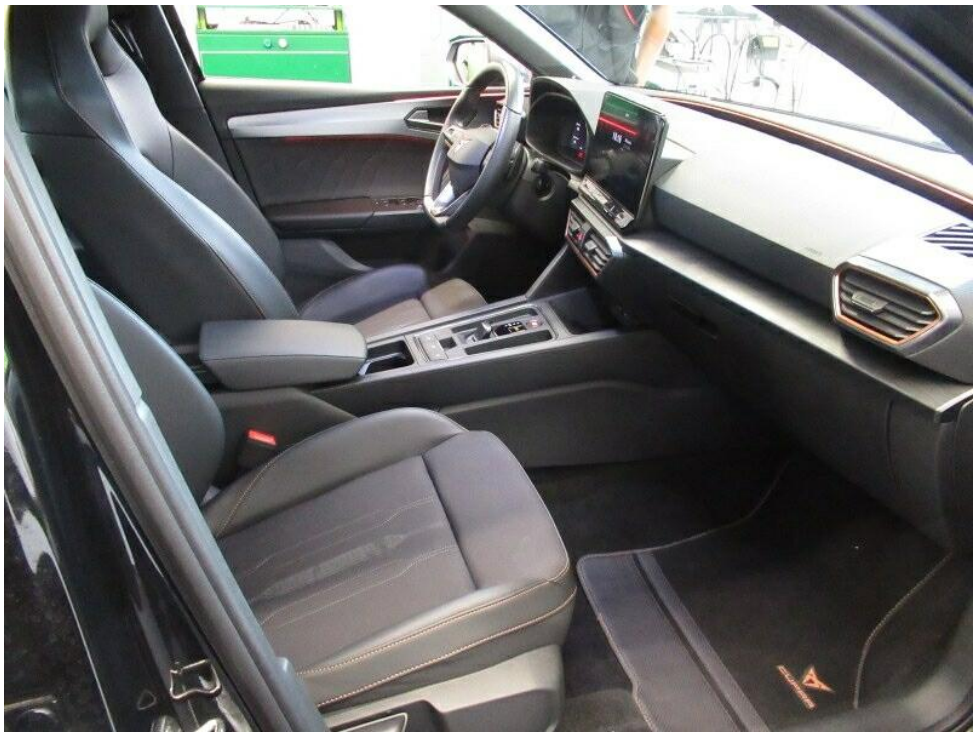
Bild 10 : Mittelkonsole (Radio/Navi eingeschaltet)

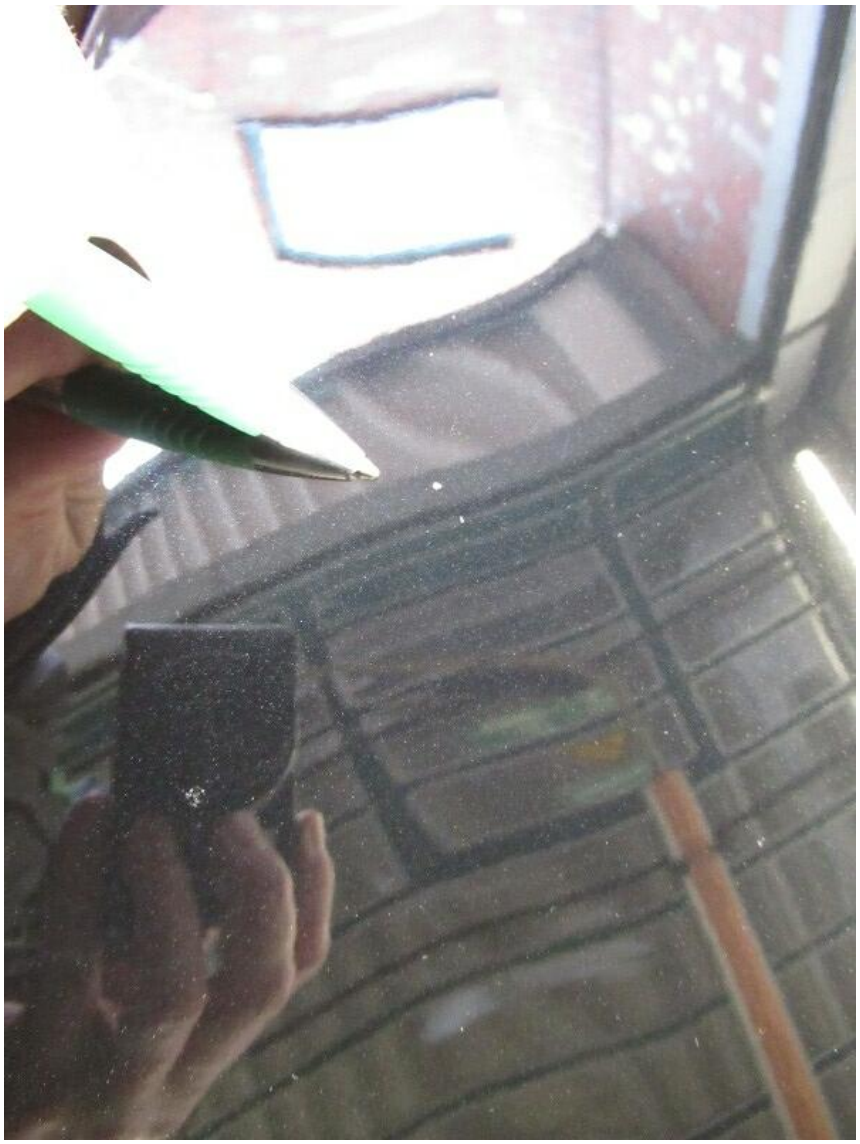
Bild 15 : Motorhaube Lackierung, viele Steinschläge, lackieren mit Lackaufbau

Bild 16 : Motorhaube Lackierung, viele Steinschläge, lackieren mit Lackaufbau

1. Stoßfänger vorn inkl. Kennzeichen und Halter eingedrückt und verformt, erneuern
2. Motorhaube Lackierung, viele Steinschläge, lackieren mit Lackaufbau (Bild 14, 15, 16)

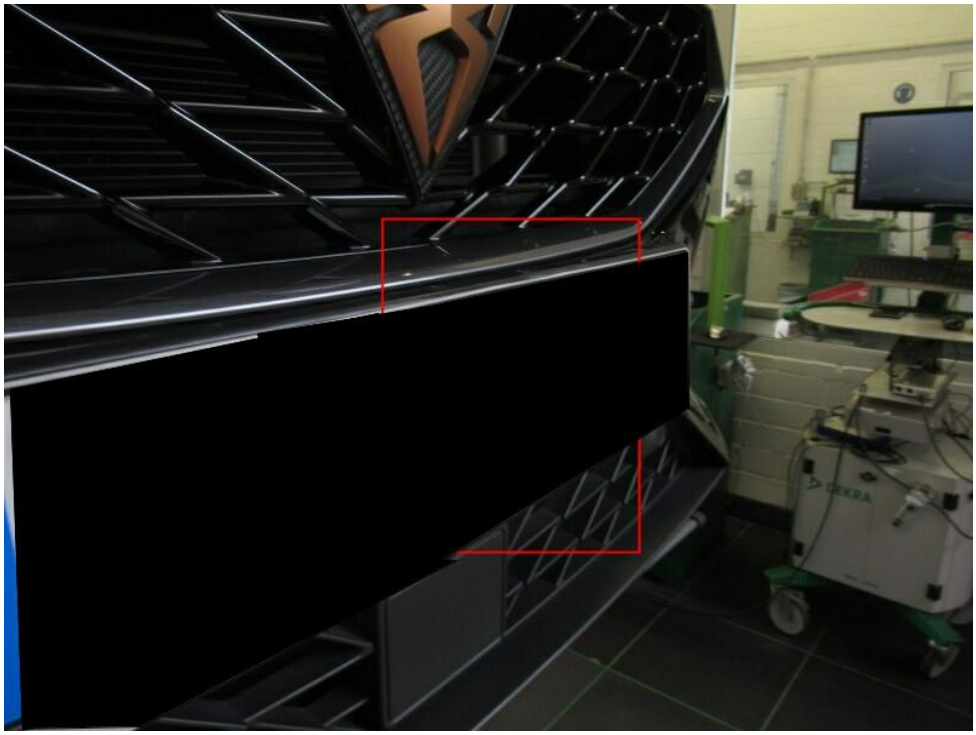
Bild 17 : Kennzeichen inkl. Halterung vorne eingedrückt

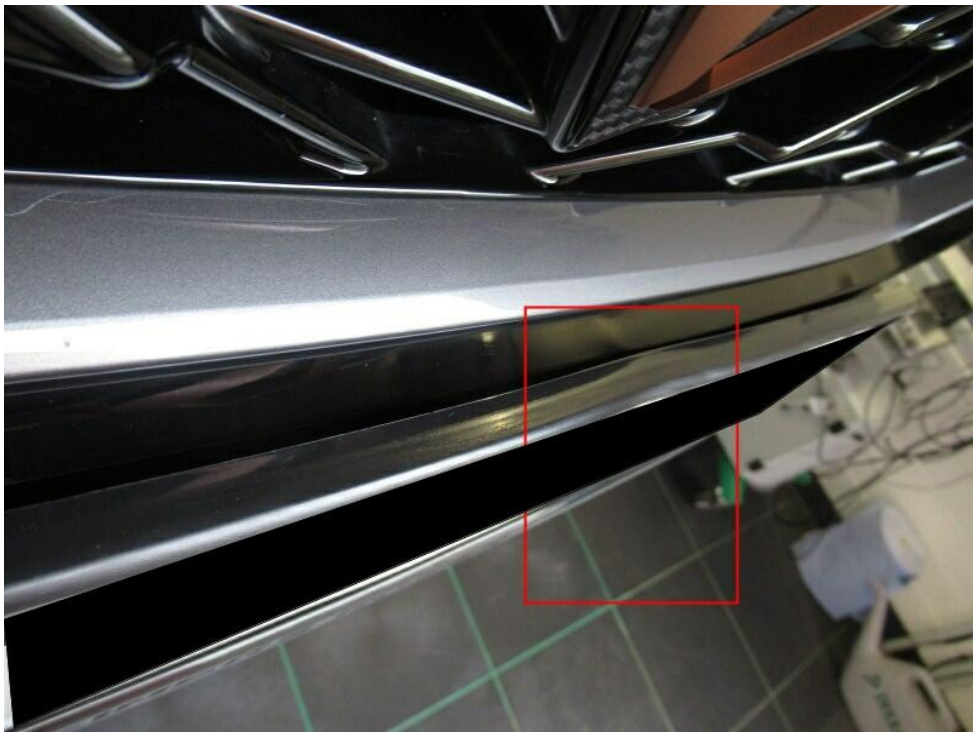
Bild 18 : Kennzeichen inkl. Halterung vorne eingedrückt

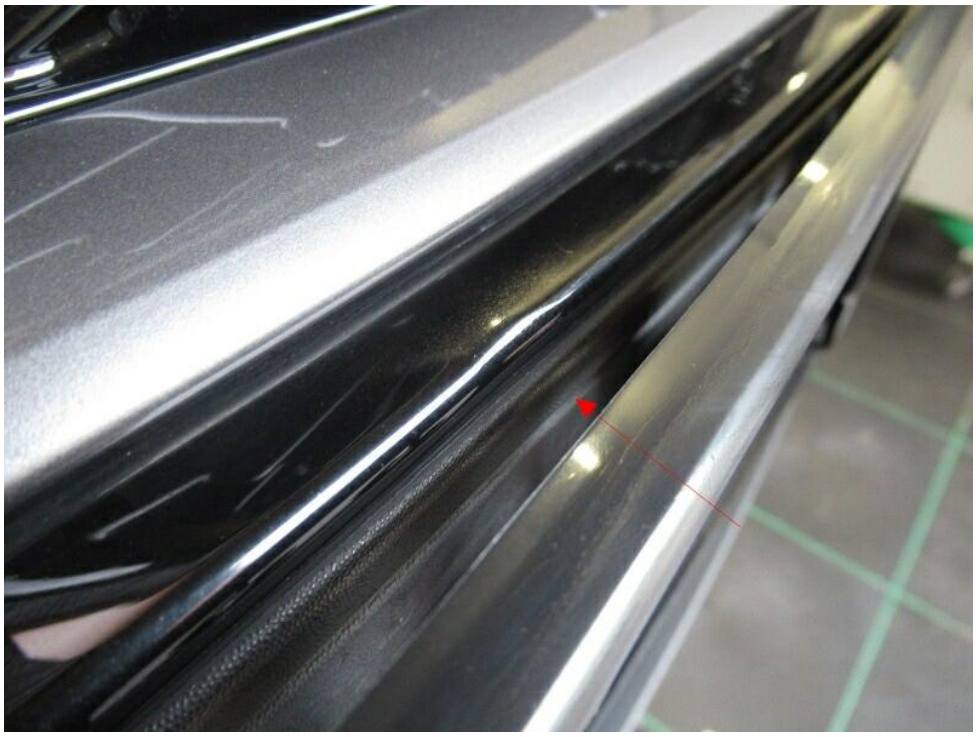
Bild 20 : Stoßfänger vorne eingedrückt
