Marke		Peugeot
Typ		308 Hybrid 180 (Plug-In) Active Pack (EURO 6d)
Ausstattungslinie		Active
EZ		01.10.2022
Kilometerstand		152.502 km
Baujahr		2022
Farbe	*B0NM1/B0MM0/KJR*	LACKIERUNG OLIVGRÜN/TYP AUSSENVERKLEIDUNG METALLIC-LACKIERUNG
Sitze/Polster	*B0PD9*	Halb Kunstleder Niv 3 "d9"
Kraftstoff		Hybrid Benzin / Plugin Hybrid
Batteriekapazität (in kWh)		12.4
Euronorm		Euro6
HSN/TSN		1889/AEJ

Gutachten

Betreff	Minderwertgutachten
Besichtigungsdatum / Ort	30.10.2026 / AH Oppel Liebigstr. 1 91522 Ansbach
Fahrzeughalter	SL Innov. Innovativ-Ring 1 91550 Dinkelsbühl
Auftrags-Nummer / Referenz	VK Abdoush
Amtliches Kennzeichen	DKB-SL 33E
Fahrzeugidentnummer	VR3F3DGXTNY545868

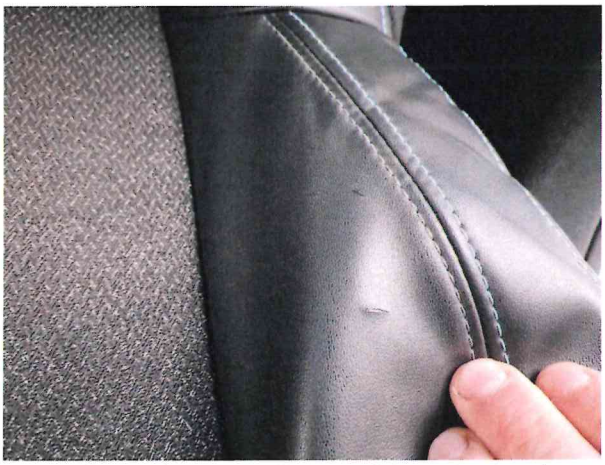
Beschädigung 1: Sitz vorn: Sitzbezug links - gebrochen / geriss... - Wertminderung

Beschädigung 1: Sitz vorn: Sitzbezug links - gebrochen / gerissen - Wertminderung

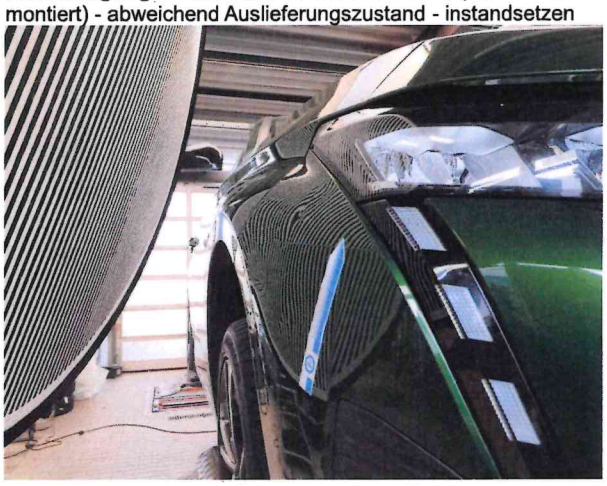
Zulässigkeit Räder	Nicht zulässig an Hauptbereifung, Achse 1.
Verkehrssicherheit Räder	Nicht verkehrssicher

Beschädigung 2: Rad/Reifen: Reifen vorn links (Reifen Falsch montiert) - abweichend Auslieferungszustand - instandsetzen

Beschädigung 2: Rad/Reifen: Reifen vorn links (Reifen Fals... montiert) - abweichend Auslieferungszustand - instandsetzen

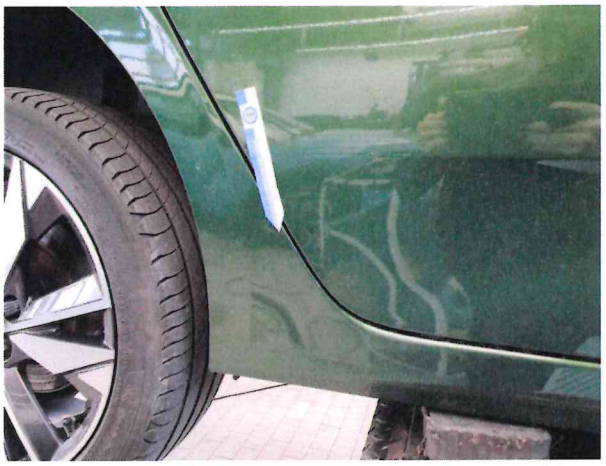
Beschädigung 5: Tür hinten links: Tür - Delle(n) - sanft instandsetzen

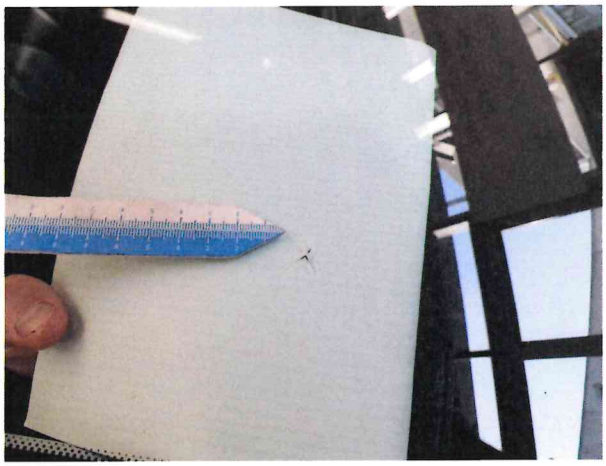
Beschädigung 9: Verglasung: Frontscheibe - Steinschlag - erneuern

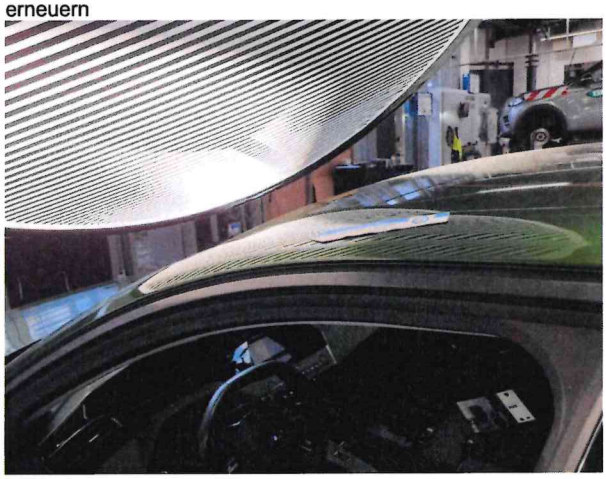
Gebrauchsspur 2: Fahrzeugdach: Dachholm links - Delle(n) - ke… Abzug

Gebrauchsspur 2: Fahrzeugdach: Dachholm links - Delle(n) - kein Abzug

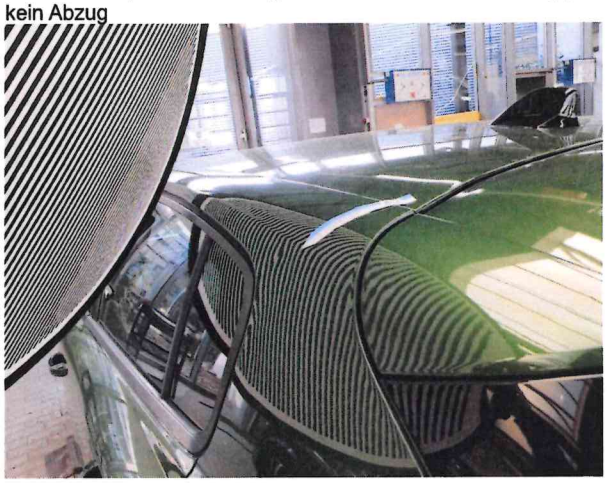
Gebrauchsspur 3: Seitenwand links: Seitenwand - Delle(n) - kein Abzug

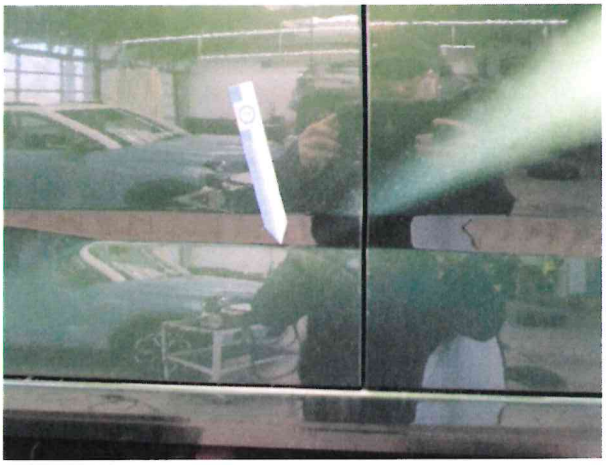
Gebrauchsspur 4: Tür hinten rechts: Tür (Polierbar) - Kratze... kein Abzug

Gebrauchsspur 4: Tür hinten rechts: Tür (Polierbar) - Kratzer - kein Abzug
