Informe de tasación

RENAULT CAPTUR

INTENS TCE 74KW (100CV) GLP

VIN	VF1RJB00570446573
Primera matriculación	27/2/2023
Kilometraje del vehículo	85.739 km

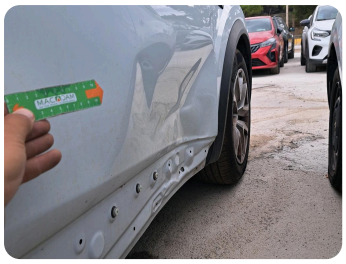
28 | Embell Puerta DEL DR

Tipo de daño	Falta
Modo de reparación	Reemplazar

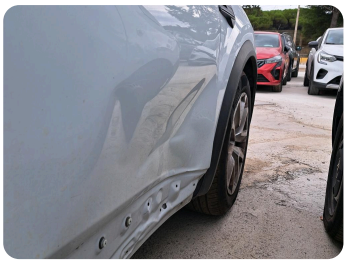
29 | Puerta Delant Dr

Tipo de daño	Deformado
Modo de reparación	Reemplazar Y Pintar
