AUDI E-TRON SPORTBACK

Vehicle information

Damage summary

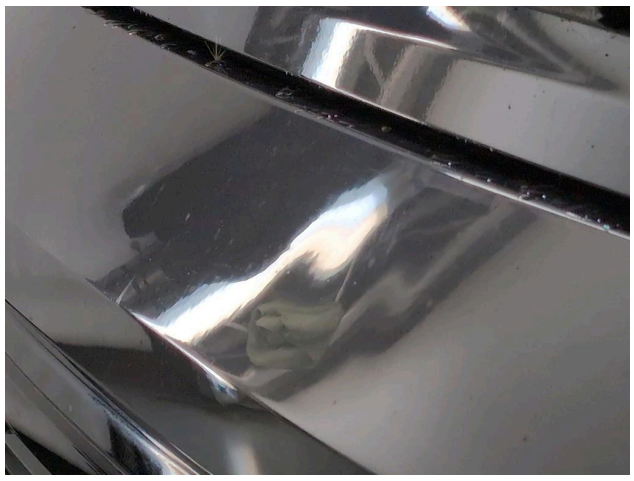
Bumper moulding F
Scratch(es)
Paint
Front
