Inspection Report

Make	BMW	Gearbox	Automatic
Model	X3 M40d 48V (G01)	Fuel type	Diesel
Mileage	115,742	kW	250
VIN	WBA25DN090N238228	cc	2,993
First registration date	9/28/2023	Customer	BMW Austria Leasing GmbH Minderwertgutachten

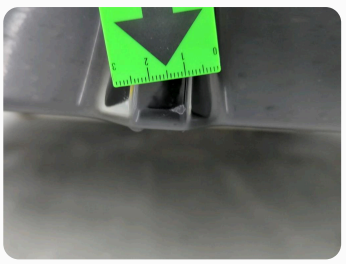
2 | Door RL

Damage type	Dent(s)
Repair mode	Paintless dent repair
Cause	Use/wear

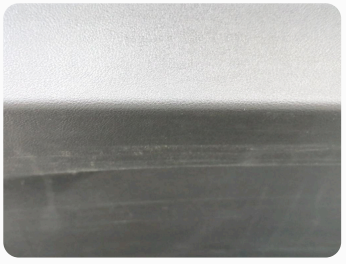
6 | Windscreen

Damage type	Stone chip(s)
Repair mode	No repair
Cause	Use/wear

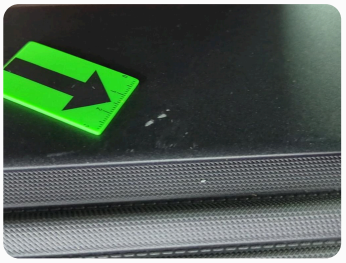
10 | Boot lid covering R

Damage type	Scratch(es)
Repair mode	No repair
Cause	Use/wear

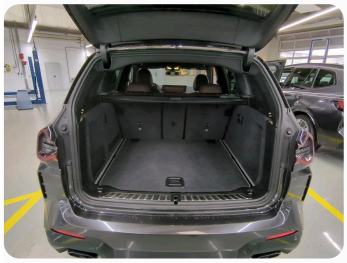
12 | Bumper trim R

Damage type	Scratch(es)
Repair mode	No repair
Cause	Use/wear

Comments: Stoßstange

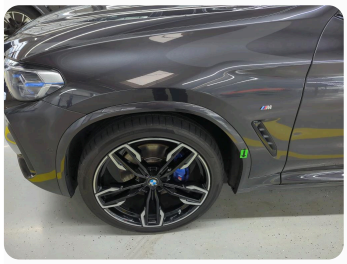
17 | Bodywork

Damage type	Scratch(es)
Repair mode	No repair
Cause	Use/wear

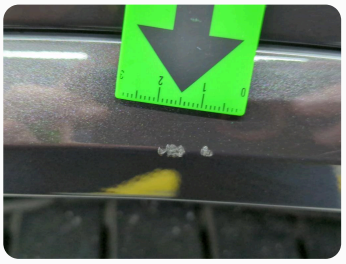
Comments: Steinschläge
