Zustandsbericht

Protokollnummer: 48171698
Auftrags-Nr / Referenz: 52099679
Besichtigungsdatum: 15.10.2026

Hersteller / Modell	Tesla Model 3 Langstreckenbatt. Allradantrieb Dual Motor Performance		
Kennzeichen	VS-NN 2023	**Vehicle Identification number**	LRW3E7EL5PC862596
Erstzulassung	18.09.2023	**Laufleistung (abgelesen)**	59.420 km
HSN/TSN	1480 / AAS 00037	**Kraftstoffart**	Elektro
Fahrzeugart	PKW Limousine	**Antriebsart**	Allradantrieb
Schadstoffklasse	2017/1151	**Getriebe / Anzahl Gänge**	Direktantrieb
Farbe	Blau Metallic	**Besichtigungszustand**	ausreichend
Leistung	155 kW	**Nächste HU**	09/2026
Wartungsheft / Nachweis	digitaler Nachweis / vollständig	**Restlauf bis Service**	
Letzte Wartung		**Polsterart**	Leder
Vorschaden	Keine Feststellbar	**Polsterfarbe**	Schwarz
Nachlackierung	Feststellbar	**zul. Gesamtgewicht**	2.305 kg
Dokumente	ZB I vorhanden (Kopie)	**Anzahl Halter**	1
Schlüssel soll/ist	2/2	**Anzahl Sitze / Türen**	5 / 4
Vertragsnummer	52099679	**Re-Import**

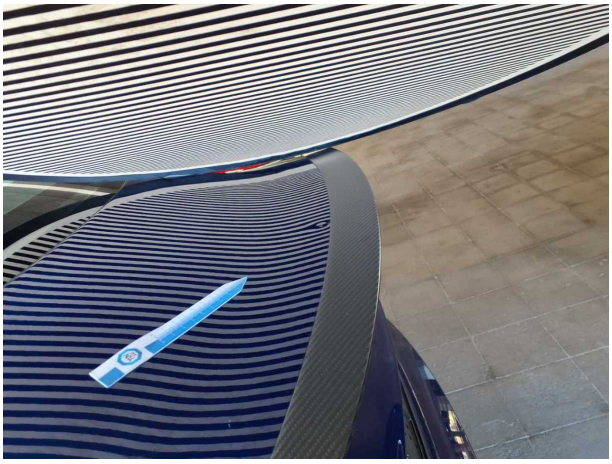
Nr.	Bauteilgruppe	Beschreibung
1	Heckklappe/-tür	Heckklappe - Delle(n) - sanft instandsetzen
2	Fahrzeugdach	Dachholm links - Delle(n) - sanft instandsetzen
3	Seitenwand rechts	Einstieg - Kratzer - Smart Repair
4	Rad/Reifen	Leichtmetallfelge hinten rechts - Funktion / Zulässigkeit - Wertminderung
5	Rad/Reifen	Leichtmetallfelge vorn links - Kratzer - Wertminderung
6	Sonstiges	Hauptuntersuchung - fällig - durchführen
7	Motorhaube	Motorhaube - Steinschlag - instandsetzen und lackieren
8	Stossfänger hinten	Stossfänger hinten - verformt - erneuern

Beschädigung #1: Heckklappe/-tür: Heckklappe - Delle(n) - sanft instandsetzen

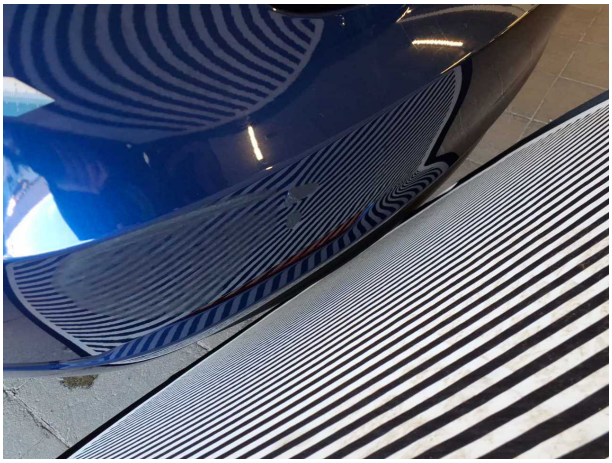
Beschädigung #8: Stossfänger hinten: Stossfänger hinten - verformt - erneuern

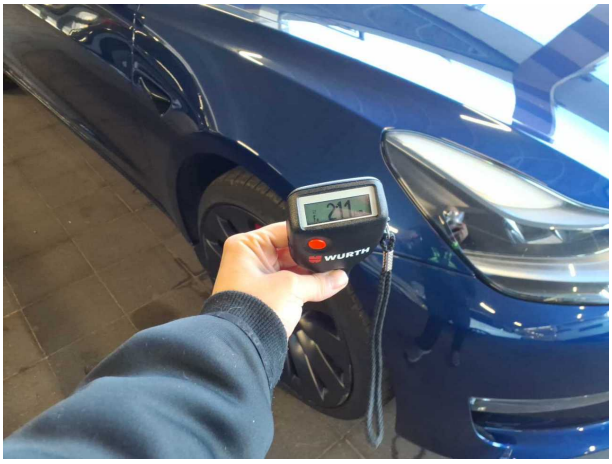
Nr.	Ort	Wertminderung
1	Kotflügel rechts, Seitenwand rechts, Tür hinten rechts, Tür vorne rechts, fachgerecht ausgeführt, Reparaturrechnung nicht vorhanden

Nachlackierung 1: Kotflügel rechts, Seitenwand rechts, Tür hinten rechts, Tür vorne rechts
