GT798VR

08/10/2026

OL NANTERRE, 1 RUE DU 1ER MAI, AXE SEINE, 92000 NANTERRE - FRANCE

DÉTAILS DU VÉHICULE

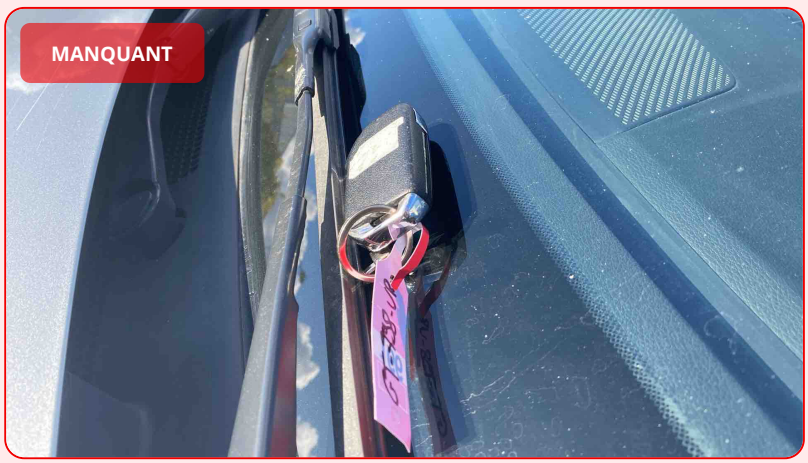
Clé principale

Double de clé DÉFAUT

Double de clé (reprogrammation) **DÉFAUT**

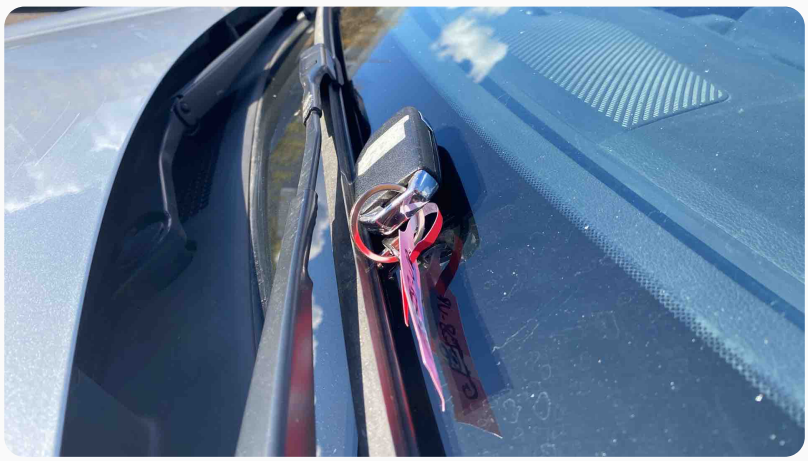
Photo clés

Kilométrage 118838

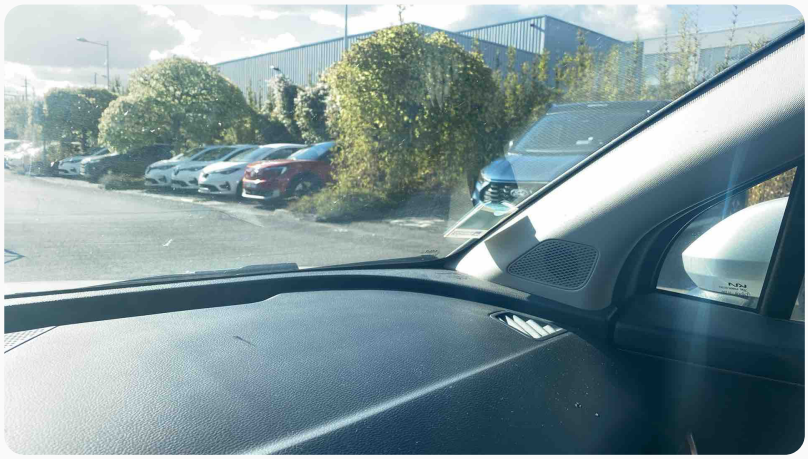
Photo contrôle technique

⚠️ ATTENTION, pour le contrôle technique, bien vérifier dans la fiche mission si le véhicule a plus de 4 ans (🔴) ou moins de 4 ans (🟢) pour facturer en fonction ⚠️	
Véhicule plus de 4 ans	NON
Contrôle technique	
⚠️ ATTENTION, la photo du coin de pare-brise où se trouve généralement l'attestation du contrôle technique est à faire obligatoirement dans tous les cas ⚠️

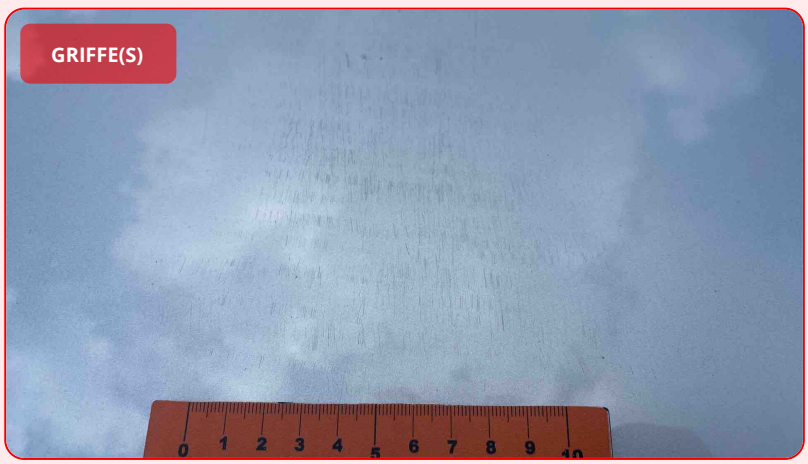
Optique avant droit

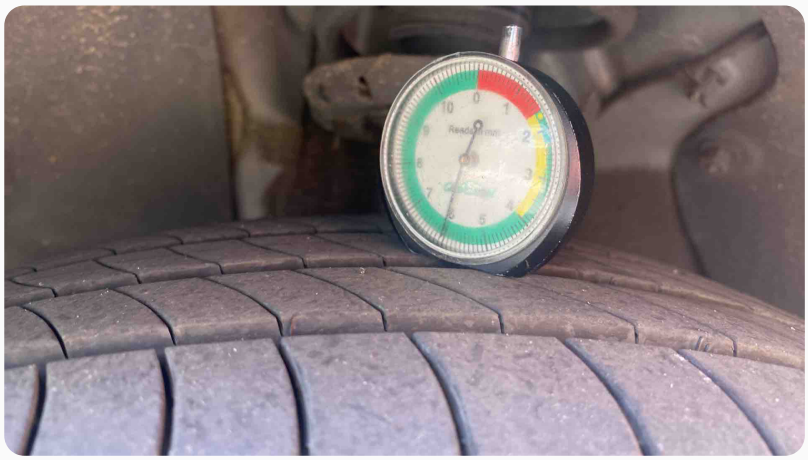
Mesure usure pneu avant gauche	4MM
⚠️ Si le pneu est hors tolérance, mettre *Défaut/Usé/Remplacer* ⬇️⬇️⬇️	
Prix pneumatique en fonction de la taille de jante (⚠️ à modifier manuellement ⚠️) : - 15" = 200€ - 16" = 200€ - 17" = 200€ - 18" = 250€ - 19" = 250€ - 20" = 350€ - 21" = 450€ - 22" = 500€ - 23" = 550€	
Pneu avant gauche

DÉFAUT JANTE BITON POLYCHROME

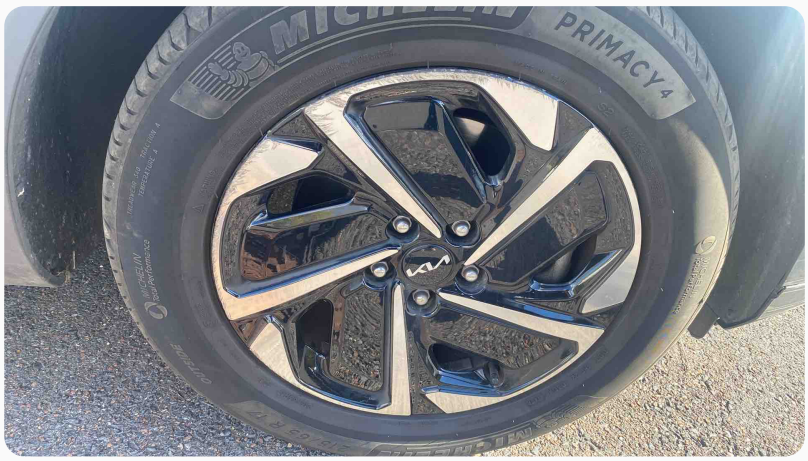
Photo roue avant droite

Mesure usure pneu avant droit	4MM
⚠️ Si le pneu est hors tolérance, mettre *Défaut/Usé/Remplacer* ⬇️⬇️⬇️	
Prix pneumatique en fonction de la taille de jante (⚠️ à modifier manuellement ⚠️) : - 15" = 200€ - 16" = 200€ - 17" = 200€ - 18" = 250€ - 19" = 250€ - 20" = 350€ - 21" = 450€ - 22" = 500€ - 23" = 550€	
Pneu avant droit

DÉFAUT JANTE BITON POLYCHROME

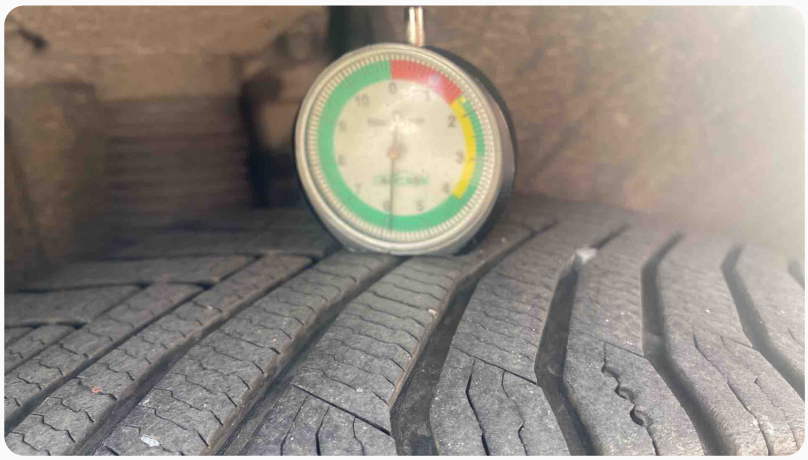
Mesure usure pneu arrière droit	4MM
⚠️ Si le pneu est hors tolérance, mettre *Défaut/Usé/Remplacer* ⬇️⬇️⬇️	
Prix pneumatique en fonction de la taille de jante (⚠️ à modifier manuellement ⚠️) : - 15" = 200€ - 16" = 200€ - 17" = 200€ - 18" = 250€ - 19" = 250€ - 20" = 350€ - 21" = 450€ - 22" = 500€ - 23" = 550€

PNEU HIVER (NON CONFORME)

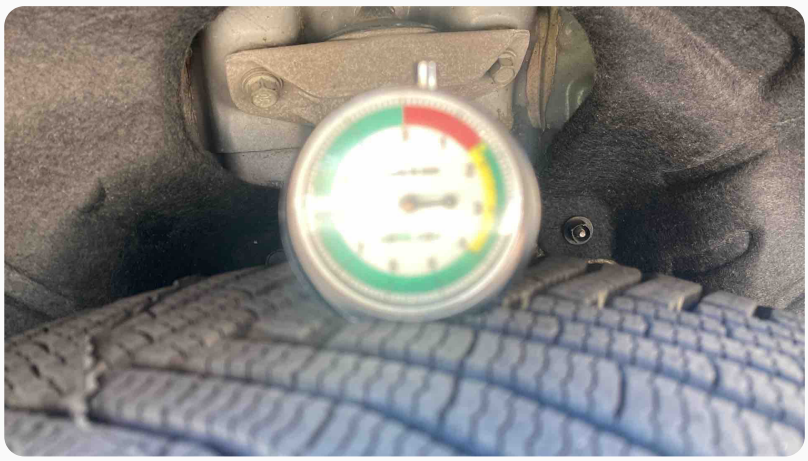
Mesure usure pneu arrière gauche	4MM
⚠️ Si le pneu est hors tolérance, mettre *Défaut/Usé/Remplacer* ⬇️⬇️⬇️	
Prix pneumatique en fonction de la taille de jante (⚠️ à modifier manuellement ⚠️) : - 15" = 200€ - 16" = 200€ - 17" = 200€ - 18" = 250€ - 19" = 250€ - 20" = 350€ - 21" = 450€ - 22" = 500€ - 23" = 550€	
Pneu arrière gauche	PNEU HIVER (NON CONFORME)

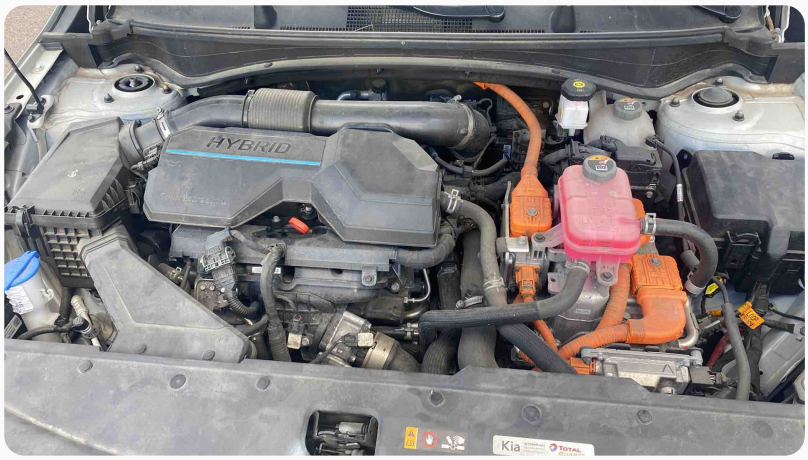
Photo compartiment moteur

Niveau d'huile	BON
Niveau liquide de refroidissement	BON
Niveau liquide de frein	BON
Etat de la courroie d'accessoires	NON VÉRIFIABLE
Insonorisant capot moteur
