Vehicle info

Make	MINI	Gearbox	Automatic
Model	MINI 32,6kWh Aut. (F56)	Fuel type	Electric
Mileage	18,979	kW	135
VIN	WMW11DJ0X02T12884	cc	0
First registration date	8/24/2022	Customer	BMW Austria Leasing GmbH Minderwertgutachten

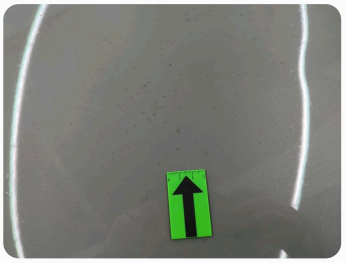
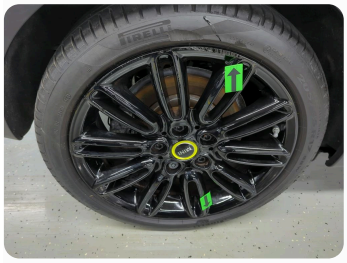
6 | Alloy rim RL

Damage type	Scratch(es)
Repair mode	Repair
Cause	Use/wear

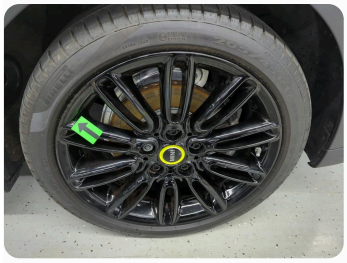
14 | Alloy rim RR

Damage type	Scratch(es)
Repair mode	Repair
Cause	Use/wear

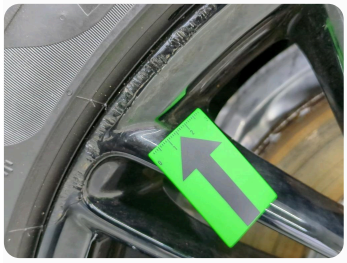
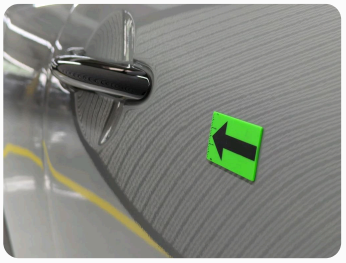
15 | Tyre RR

Damage type	Deformed / Strained
Repair mode	Replace
Cause	Use/wear

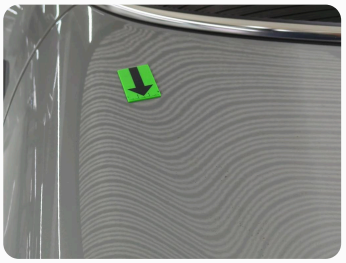
7 | Wing RL

Damage type	Paint measurement
Repair mode	No repair
Cause	Use/wear

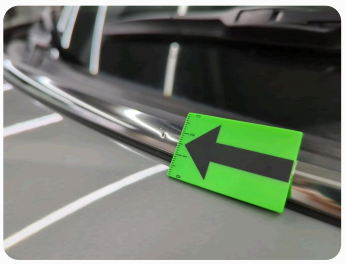
10 | Bonnet

Damage type	Dent(s)
Repair mode	No repair
Cause	Use/wear

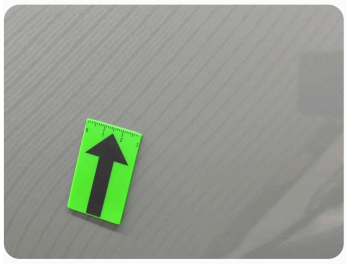
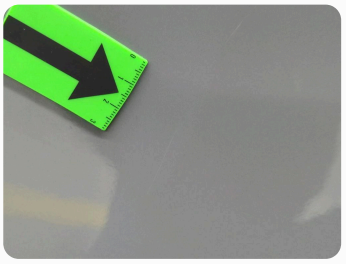
13 | Windscreen moulding Lo

Damage type	Stone chip(s)
Repair mode	No repair
Cause	Use/wear

Comments: Zierleiste Motorhaube
