Vehicle info

Make	BMW	First registration date	9/22/2022
Model	330e PHEV Aut. (G20)	Gearbox	Automatic
Mileage	157,469	Fuel type	Hybrid Petrol
VIN	WBA81CY060FN61447	Customer	BMW Austria Leasing GmbH Minderwertgutachten

Damages

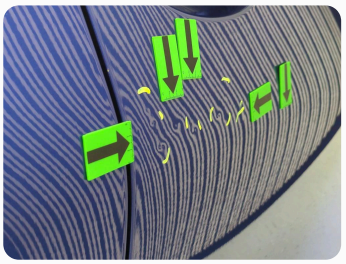
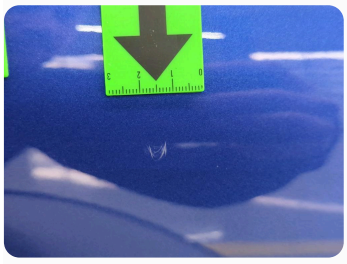
5 | Bumper F

Damage type	Scratch(es)
Repair mode	Paint
Cause	Use/wear

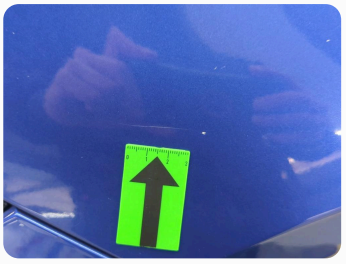
10 | A-pillar right

Damage type	Dent(s) and scratch(es)
Repair mode	Repair and paint (complete)
Cause	Use/wear

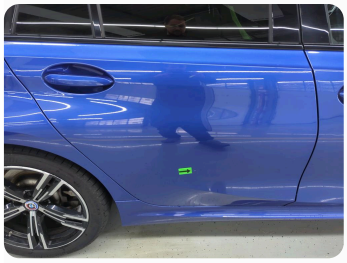
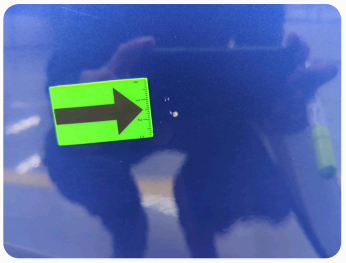
3 | Door FL

Damage type	Scratch(es)
Repair mode	No repair
Cause	Use/wear

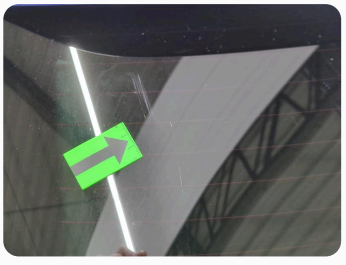
11 | Boot lid covering R

Damage type	Scratch(es)
Repair mode	No repair
Cause	Use/wear
