Fahrzeugzustandsbericht - Verkauf

FORD Focus

FORD Focus Turnier 1.5 EcoBoost Start-Stopp-System Aut. TITANIUM X

Inspektion - ID	**11730651**	Besichtigt am	**03.11.2026 06:42:15**

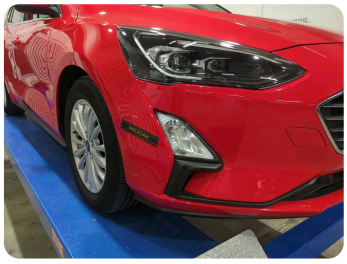
1 | HU/AU (Haupt-/Abgasuntersuchung)

Schadensart	Fehlt
Schweregrad	Ersetzen
Reparaturmethode	Ersetzen
Ursache	Bei Inspektion festgestellt

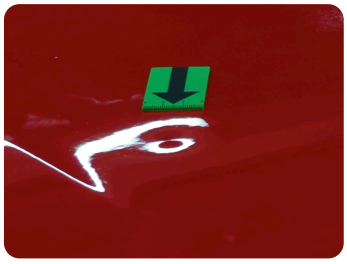
5 | Seitenwand hinten rechts

Schadensart	Deformiert
Schweregrad	>10 cm - 15 cm
Reparaturmethode	Instandsetzen + lackieren
Ursache	Bei Inspektion festgestellt
