LVV Nr	468403
Hersteller	Mercedes-Benz
Model	C-Class
Variante	Avantgarde Line C 200 D MHEV
Listenpreis	46.985,00
VIN	W1KAH0DB0SF197752
Erstzulassungsdatum	1.5.2025
Kennzeichen	K CC1244

DEKRA-Nr: 0530 / 046487 / 2026 / B079231001941 vom 16.09.2026

Zustandsbericht / Minderwertgutachten

Erstzulassung	02.05.2025	Fahrzeugart	PKW
Hersteller	MERCEDES-BENZ	Typ / Verkaufsbez.	C 200 d T 9G-TRONIC Avantgarde Advanced
Aufbauart	Kombi	Türen	5
Sitzplätze	5	Fahrzeug-Ident.-Nr.	W1KAH0DB0SF197752
HSN / TSN	2222 / BDF	Schlüssel-Nr.	10082178
Km-Stand abgelesen	51723	Nächste HU §29 StVZO	05 / 2028
Energiequelle / Kraftstoff	Hybr.Diesel/E	Zylinderanzahl	4 / Reihenmotor
Leistung (kW)	120	Hubraum (ccm)	1993
Schadstoffklasse:	EURO6;WLTP;EA;PI/CI;M, N1, N2	Antriebsart	Heckantrieb
Getriebe	Automatik /	Felgen	Leichtmetall
Farbe	Schwarz	Polster / Farbe	Stoff / Anthrazit

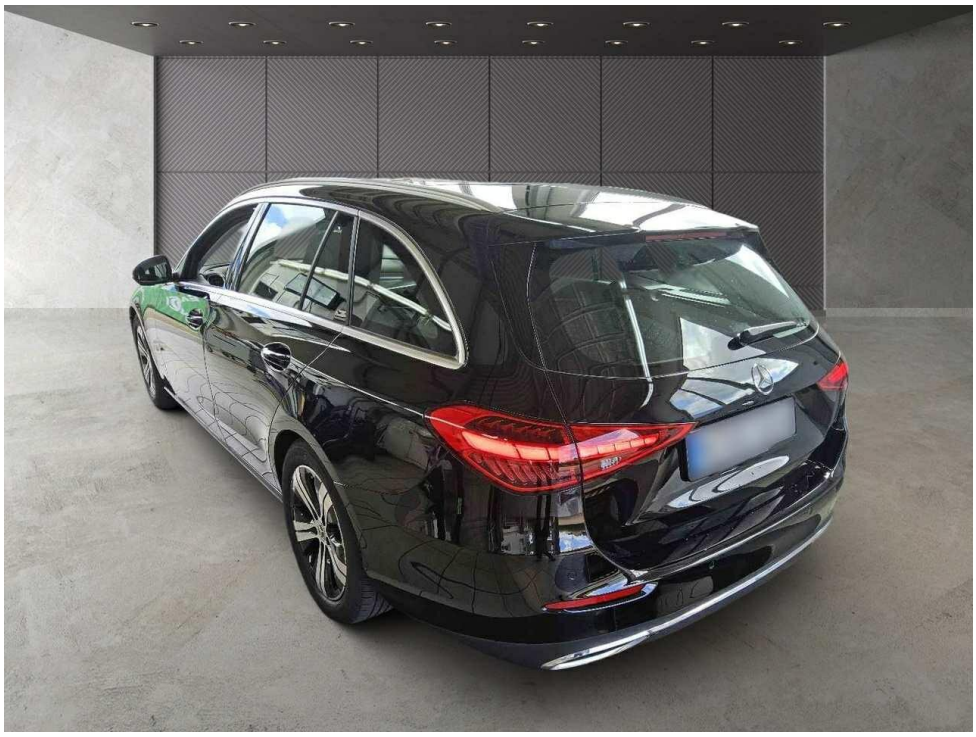
Bild 4 : Diagonal hinten links

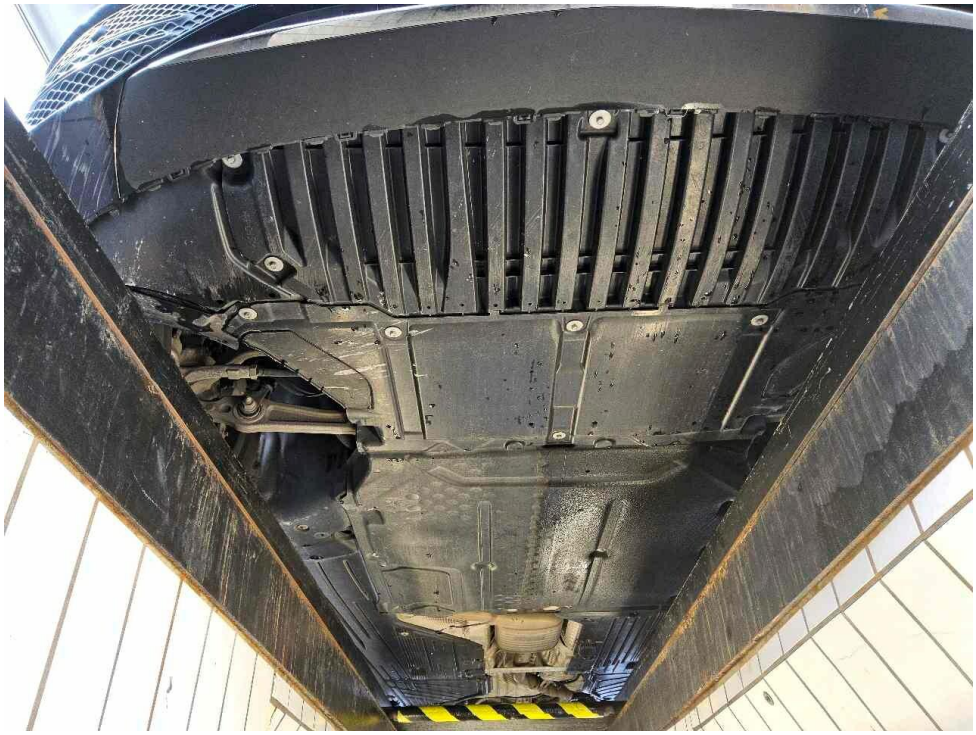
Bild 5 : Fahrzeugunterseite

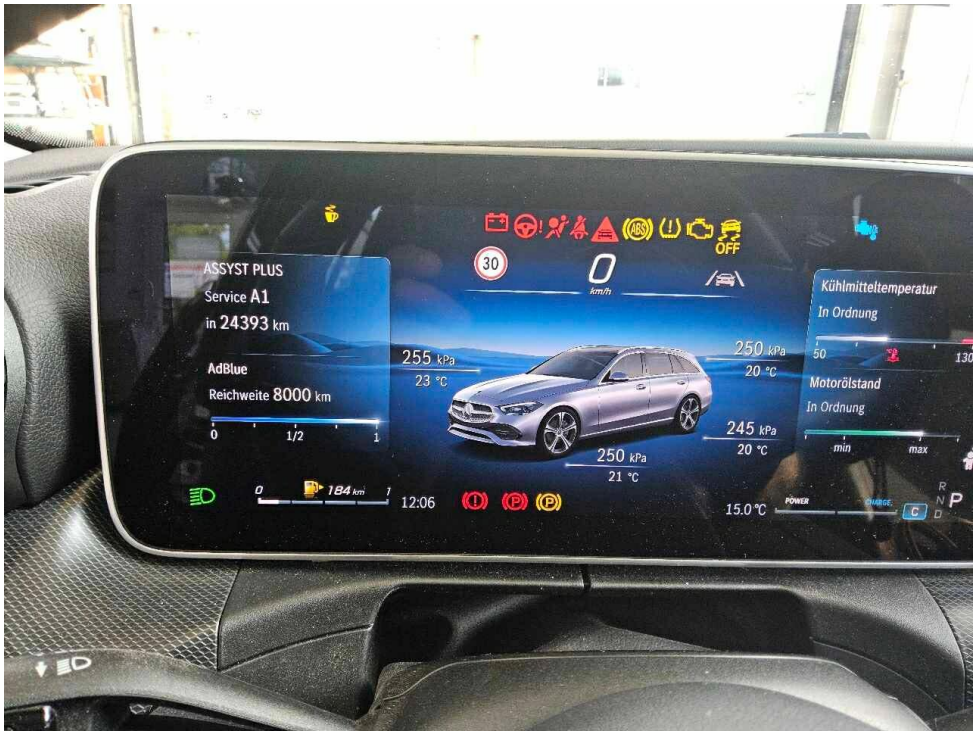
Bild 7 : Serviceintervallanzeige

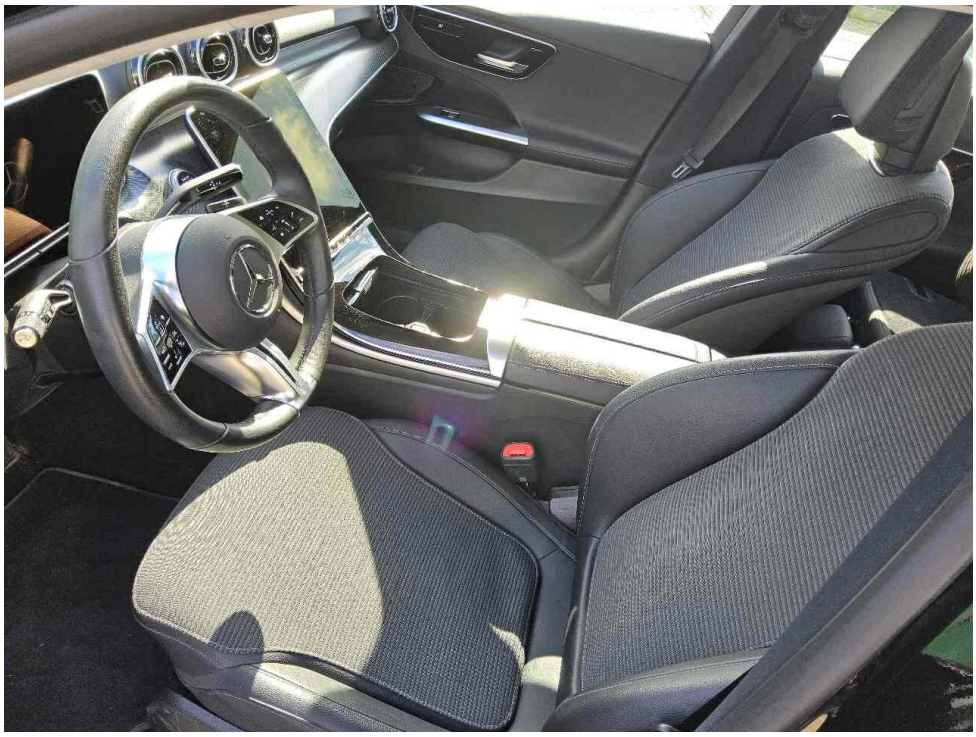
Bild 8 : Durch geöffnete Fahrertüre: Fahrersitz, Armaturenbrett und Schalthebel

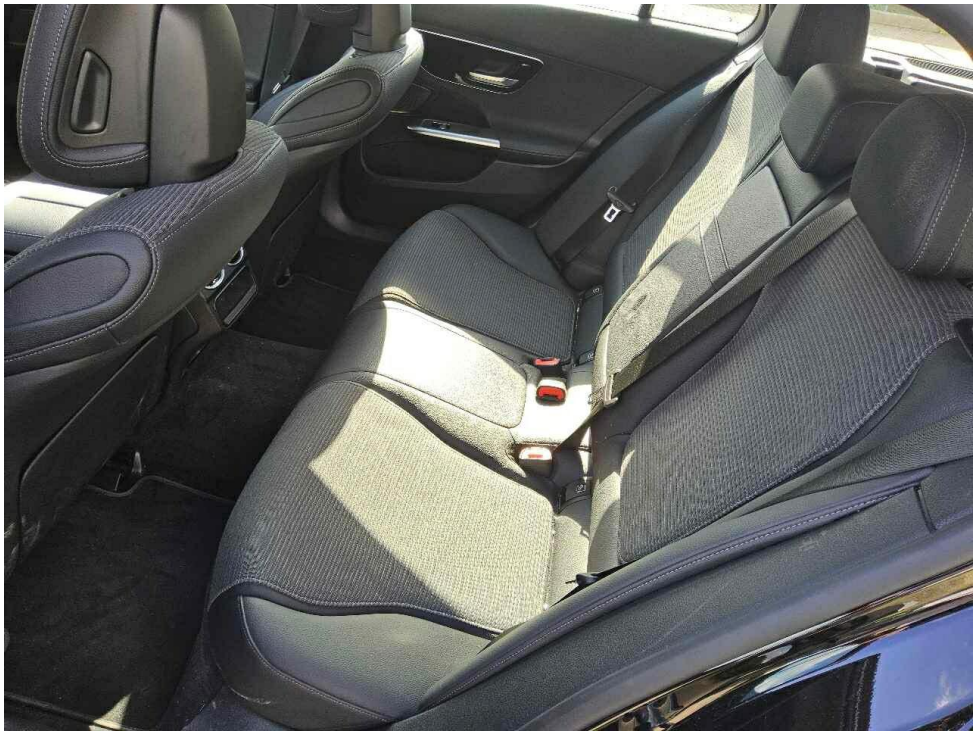
Bild 9 : Durch geöffnete hintere Tür: Rücksitzbank

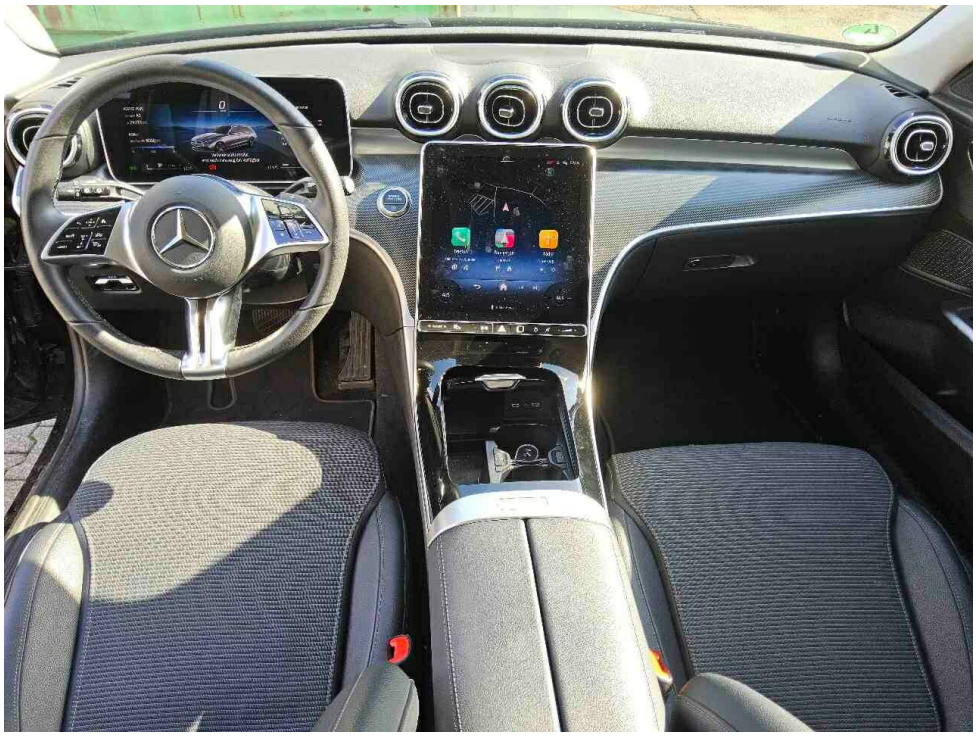
Bild 10 : Mittelkonsole (Radio/Navi eingeschaltet)

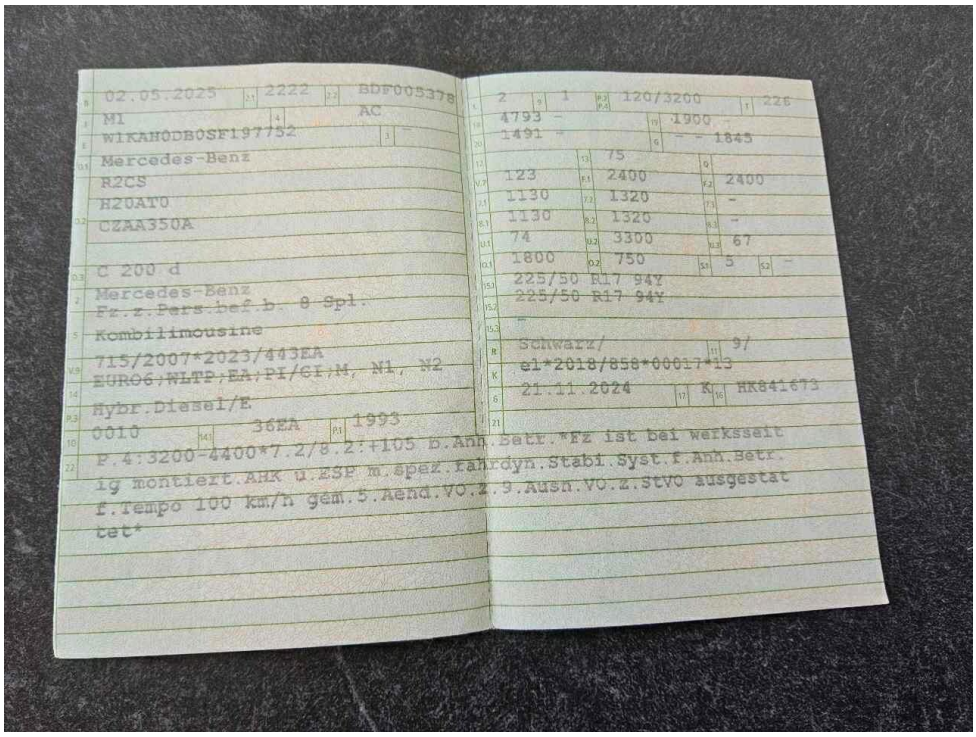
Bild 12 : ZLB Teil 1 (ohne Halterdaten)

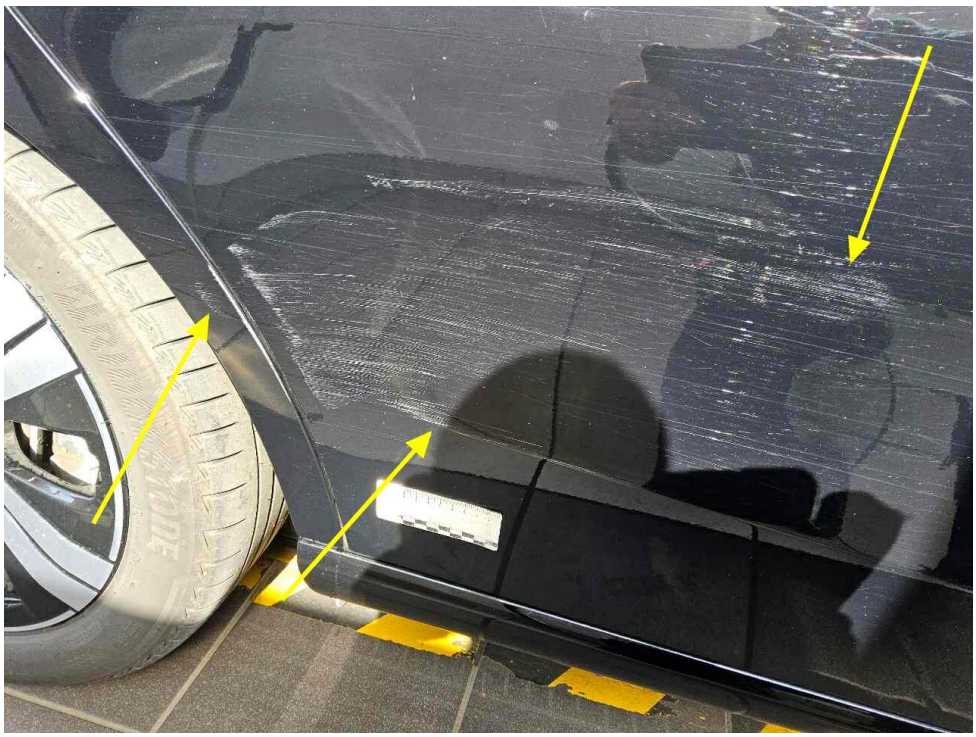
Bild 17 : Streifschaden rechts
Tür und Seitenwand hinten rechts

1. Stoßfänger vorne verschrammt, lackieren mit Lackaufbau (Bild 16)
2. Streifschaden rechts, lackieren mit Lackaufbau (Bild 17, 18)
3. Stoßfänger hinten Kratzer, lackieren mit Lackaufbau (Bild 19)
