DEKRA-Nr: 0229 / 030647 / 2026 / B076898000061 vom 16.10.2026

Vermarktungsbericht

Auftraggeber	ALD AutoLeasing D GmbH Kooperationen, Nedderfeld 95, 22529 Hamburg
Besichtigung	14.10.2026

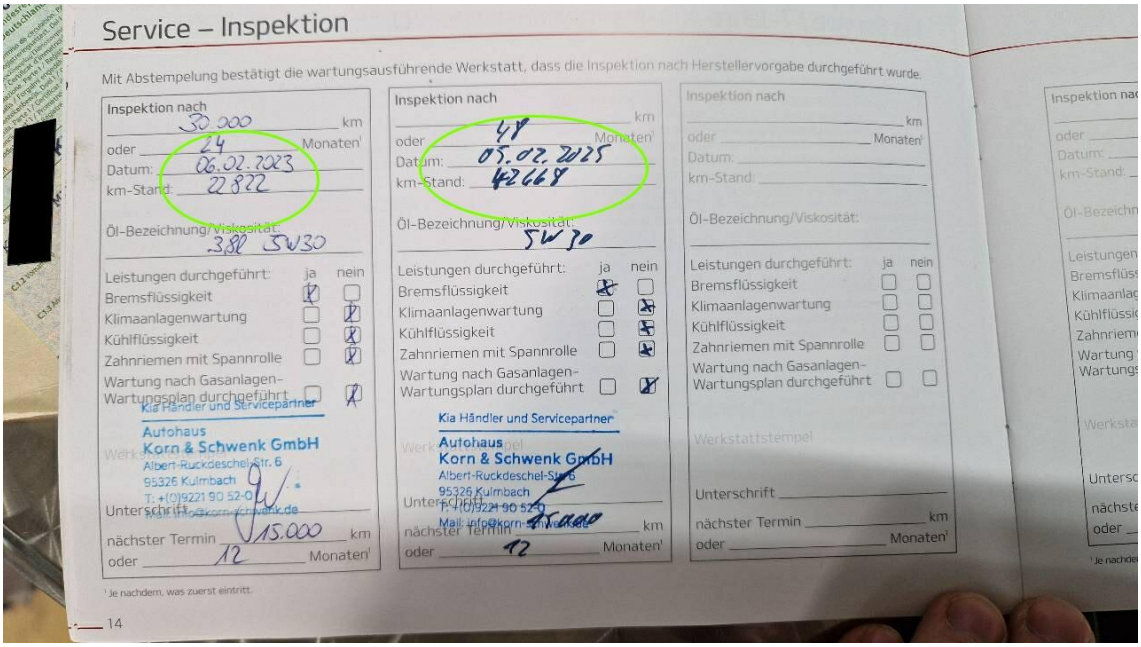
1. Wartungsintervalle überschritten,
   daher Entfall der uneingeschränkten
   Herstellergarantie (Bild 7)

Bild 7 : Wartungsnachweise
Wartungsintervalle überschritten, daher Entfall der uneingeschränkten Herstellergarantie
