Bewertungsgutachten / Rechendaten

Kennzeichen **N LT1909E** **FIN** **KNACT811FR5056147**

Bewertungsgutachten

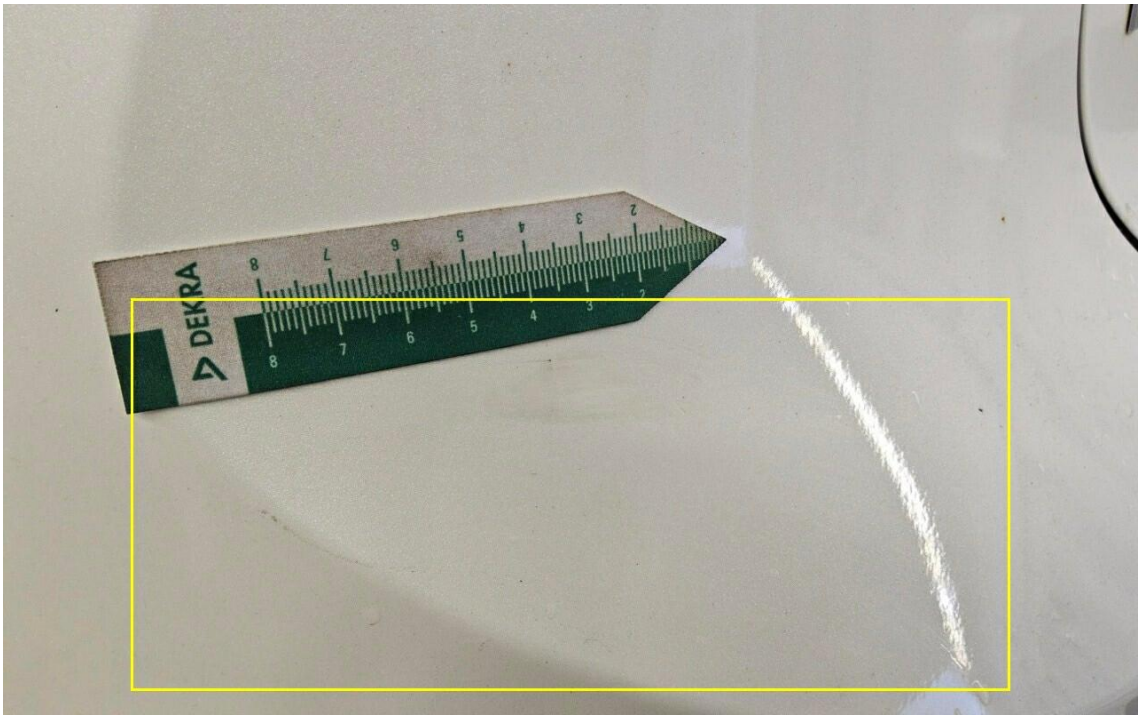
Bild 8 : Heckschürze hinten unten Lackierung, zerkratzt, lackieren

Reifenluftdruck niedrig, prüfen und Befund festlegen, Schadenerweiterung möglich (Bild 7); Stoßfänger hinten Lackierung, zerkratzt, smart repair (Bild 9, 10); Heckschürze hinten unten Lackierung, zerkratzt, lackieren (Bild 8); Lackvorbereitung.

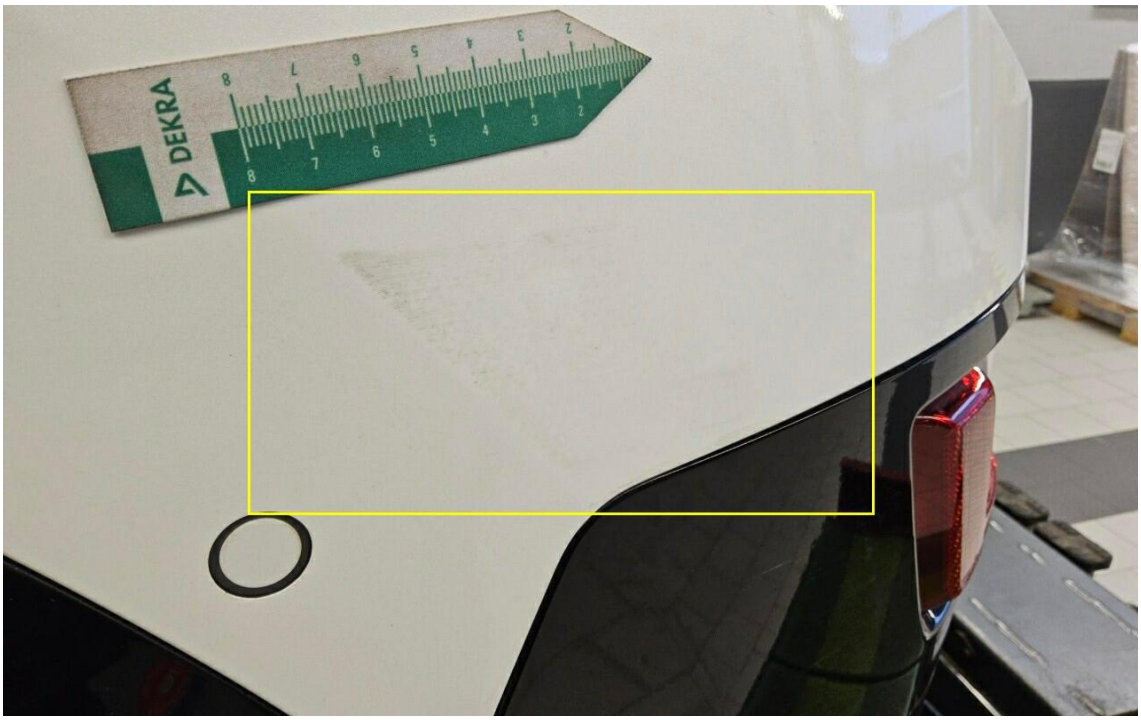
Bild 9 : Stoßfänger hinten Lackierung, zerkratzt, smart repair

Bild 10 : Stoßfänger hinten Lackierung, zerkratzt, smart repair
