AUDI Q5 (FYG)(06.2020->) 45 TFSI QUATTRO S LINE MILD-HYBRID 195 KW (MOTOR 2,0 LTR. - 195 KW 16V TFSI) 4-TÜRIG

VIN: WAUZZZFY6S2001317

Bewertungsdetails

Bewertungsort
TGC Wegberg

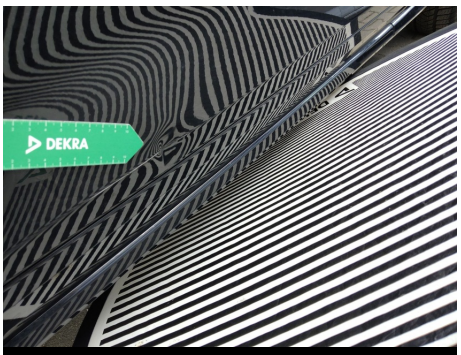
005	Motorhaube / -	Steinschlag	Smart Repair

Motorhaube / - / Steinschlag
