MACADAM

FIAT TIPO

Information véhicule

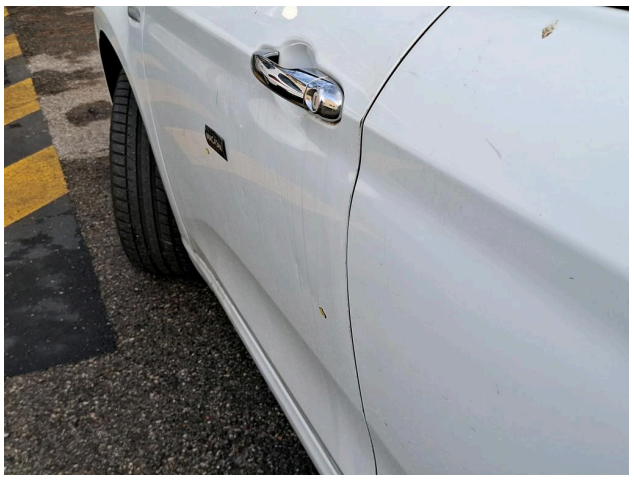
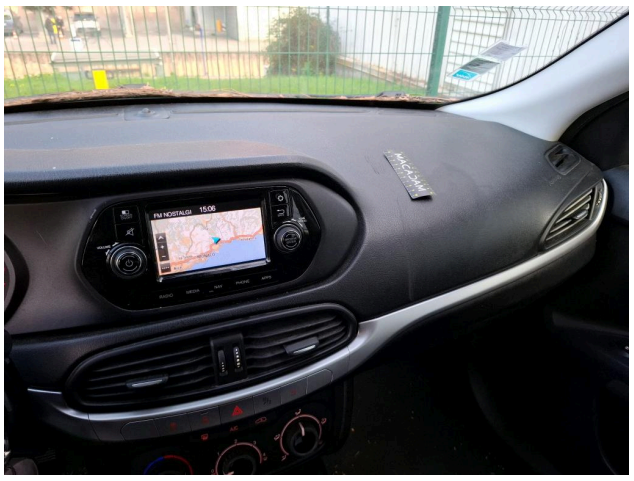
Pavillon
Dégâts chimiques
Peindre
Toit & autres

Porte ARD
Bosse(s)
LI - Réparer et peindre (complet)
Droite

Porte AVD
Dégâts chimiques
Peindre
Droite

Porte AVG
Bosse(s)
LI - Réparer et peindre (complet)
Gauche
