Informe de tasación

ALFA ROMEO GIULIA

2.2 DIESEL 154KW (210CV) VELOCE Q4

VIN	ZAREAFDX6N7664546
Primera matriculación	29/7/2022
Kilometraje del vehículo	119.258 km

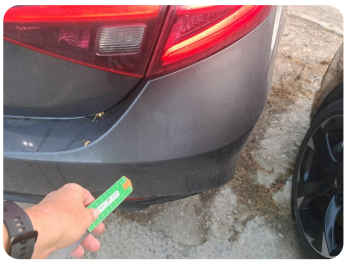
6 | Aleta Tras Iz

Tipo de daño	Golpe(s) y arañazo(s)
Modo de reparación	Reparar + Pintar

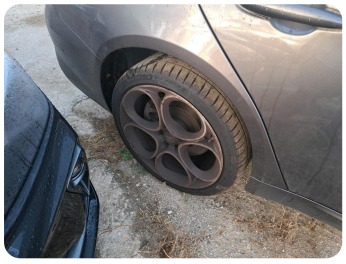
15 | Llanta alu Tras Iz pulido

Tipo de daño	Rayado
Modo de reparación	Precio Cerrado

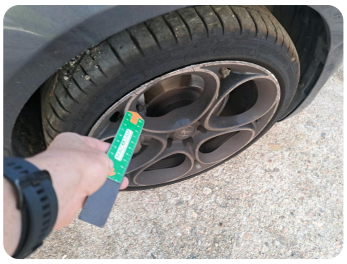
16 | Llanta alu Tras Dr pulido

Tipo de daño	Rayado
Modo de reparación	Precio Cerrado
