DACIA DOKKER (11.2012->05.2021) STEPWAY MOTOR 1,5 LTR. - 70 KW BLUE DCI DIESEL FAP KAT 5-TÜRIG

VIN: UU1K6720561804969

Beschreibung

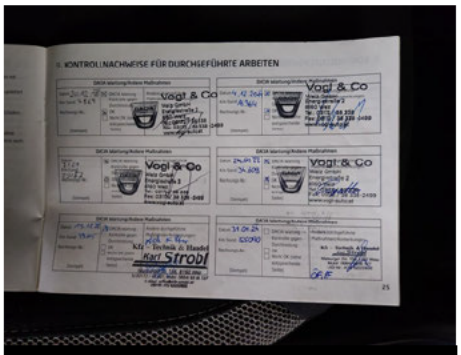
Fehlteile/Zubehör / Serviceheft

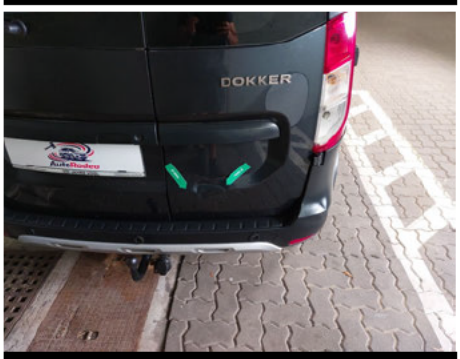
005	Stoßfänger / Hinten	Delle	Akzeptabel

Stoßfänger / Hinten / Delle

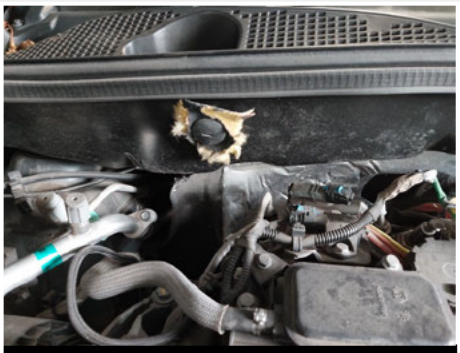
008	Dämmung Motorhaube / -	Defekt	Ersetzen

Dämmung Motorhaube / - / Defekt

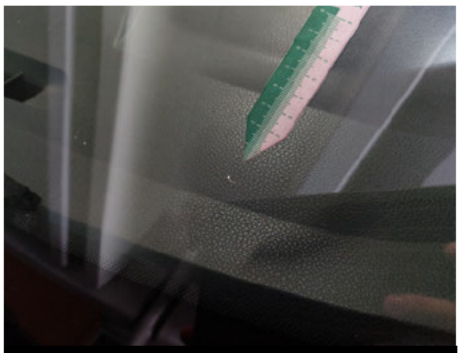
011	Windschutzscheibe / -	Steinschlag	Ersetzen

Windschutzscheibe / - / Steinschlag

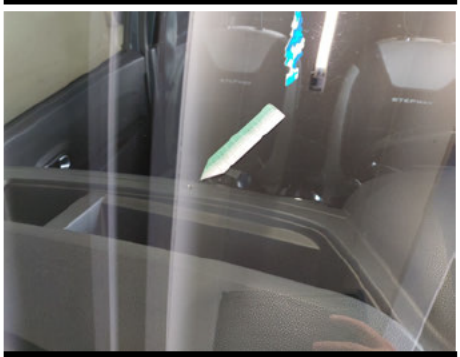
Windschutzscheibe / - / Steinschlag

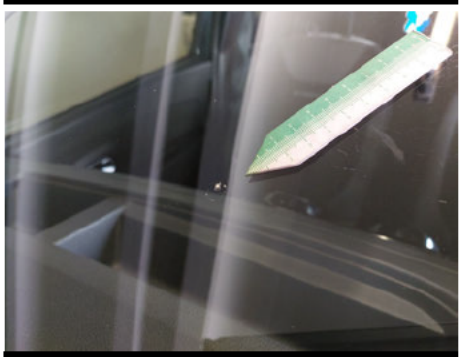
Windschutzscheibe / - / Steinschlag

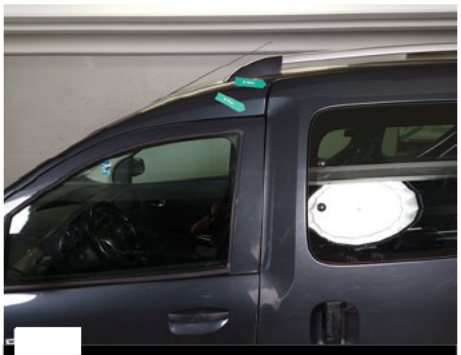
012	Tür / Vorne Links	Abgewetzt	Akzeptabel

Tür / Vorne Links / Abgewetzt
