Wertgutachten

Protokollnummer:	48324925
Auftrags-Nr / Referenz:	
Besichtigungsdatum:	27.10.2026
Sachverständiger:	Martin Borstel
Besichtigung durch	Martin Borstel

Hersteller / Modell	Mercedes-Benz Vito		
Kennzeichen	WI-MD6907	**Fahrgestellnummer**	W1VVLBEZ8S4435837
Erstzulassung	17.10.2024	**Laufleistung (abgelesen)**	33.981 km
HSN/TSN	2222 / BBJ 09271	**Kraftstoffart**	Diesel
Fahrzeugart	Transporter	**Antriebsart**	Heckantrieb
Schadstoffklasse	EURO6	**Getriebe / Anzahl Gänge**	Manuell (Getriebe 6-Gang - T…
Farbe	ARKTIKWEISS	**Besichtigungszustand**	ausreichend
Leistung	120 kW	**Nächste HU**	
Hubraum	1.950 ccm	**Zylinder**	—
Wartungsheft / Nachweis	nicht vorhanden	**Restlauf bis Service**	300 km
Letzte Wartung		**Polsterart**	Stoff
Vorschaden	Keine Feststellbar	**Polsterfarbe**	Schwarz
Nachlackierung	Keine Feststellbar	**zul. Gesamtgewicht**	2.800 kg
Dokumente	ZB I / II nicht vorhanden	**Anzahl Halter**	1
Schlüssel soll/ist	2/1	**Anzahl Sitze / Türen**	3 / 4

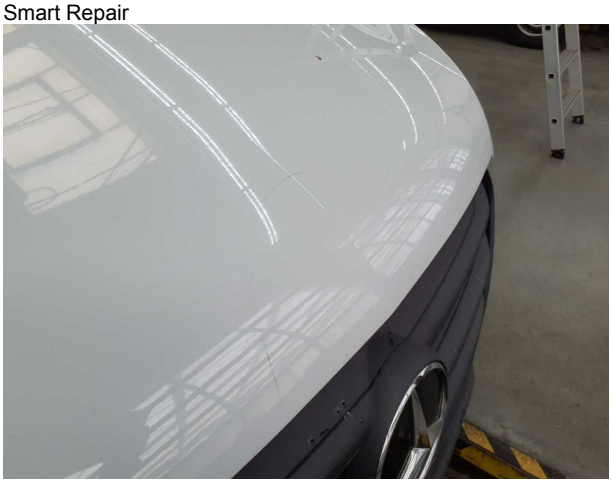
Beschädigung #5: Motorhaube: Motorhaube - Delle / Lackschad… - Smart Repair

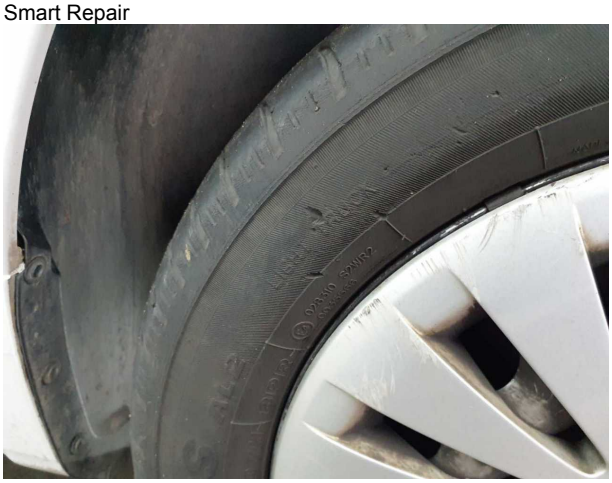
Beschädigung #13: Rad/Reifen: Reifen vorn rechts - beschädigt - erneuern

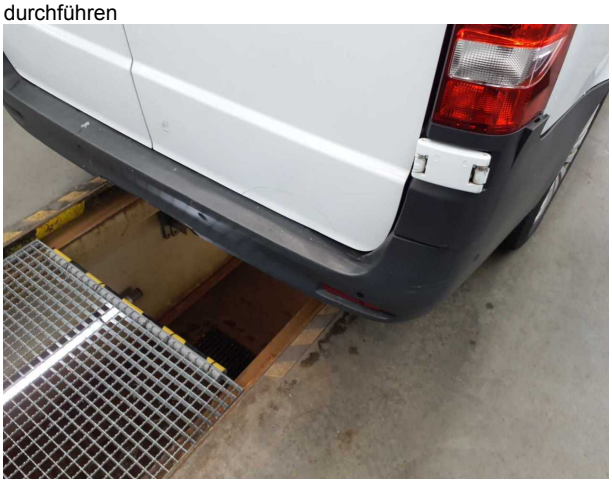
Beschädigung #18: Heckklappe/-tür: Hecktür rechts - beschädigt - instandsetzen und lackieren
