DEKRA-Nr: 0357 / 061732 / 2026 / B083273002635 vom 09.10.2026

Vermarktungsbericht

Auftraggeber	ALD AutoLeasing D GmbH Flotte, Nedderfeld 95, 22529 Hamburg
Besichtigung	09.10.2026

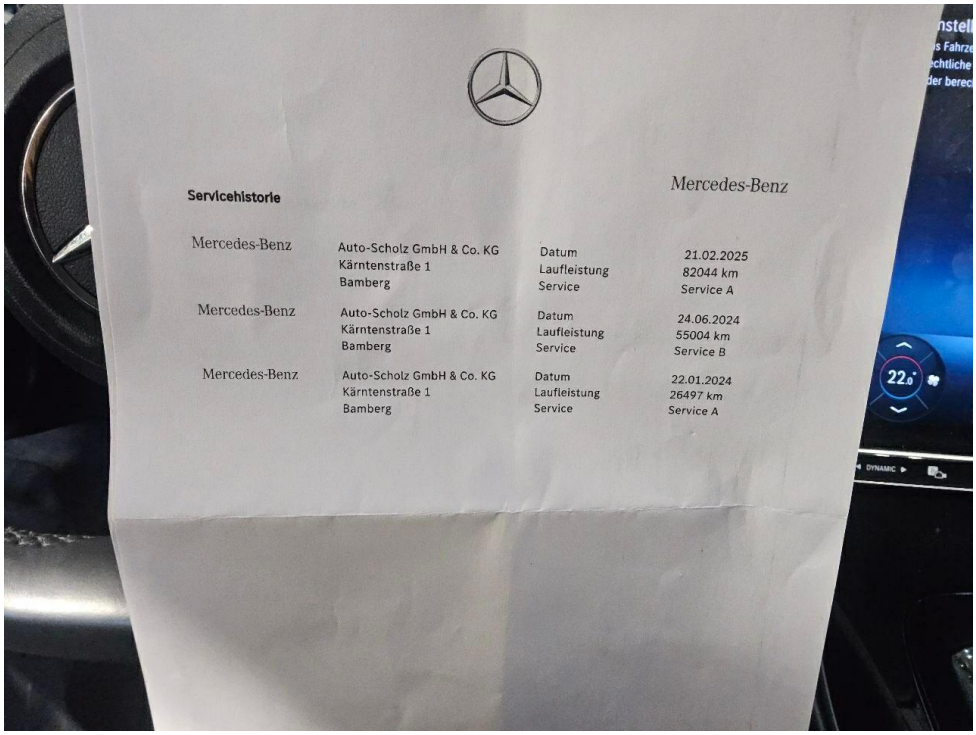
Bild 7 : Wartungsnachweise
Wartung fällig

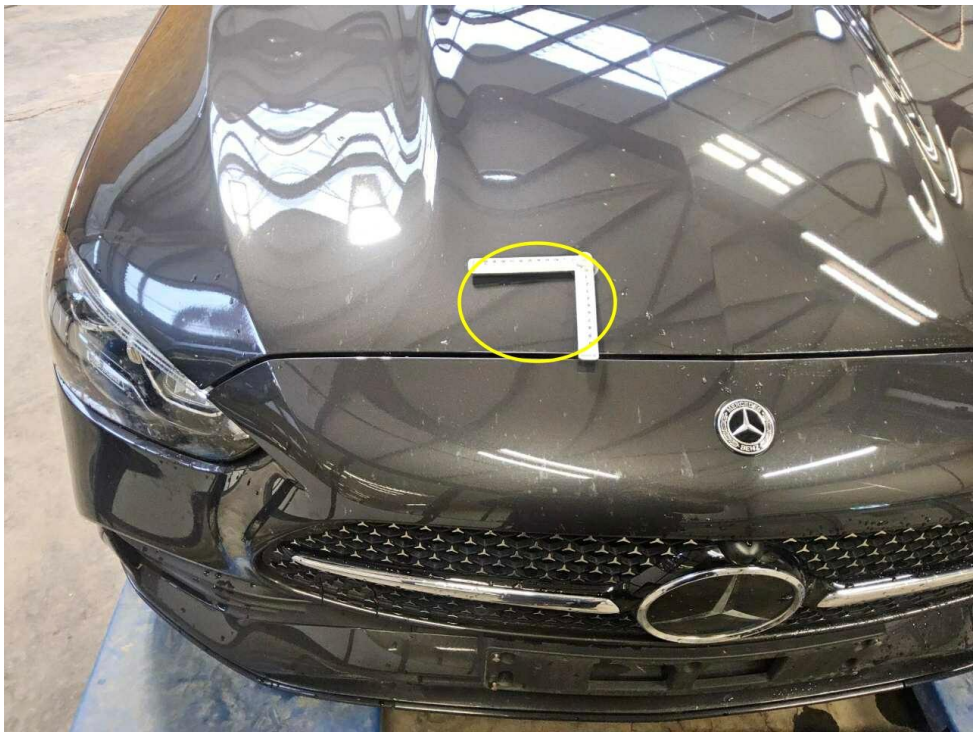
Bild 12 : Motorhaube Lackierung, Steinschläge >6Stück/dm², lackieren

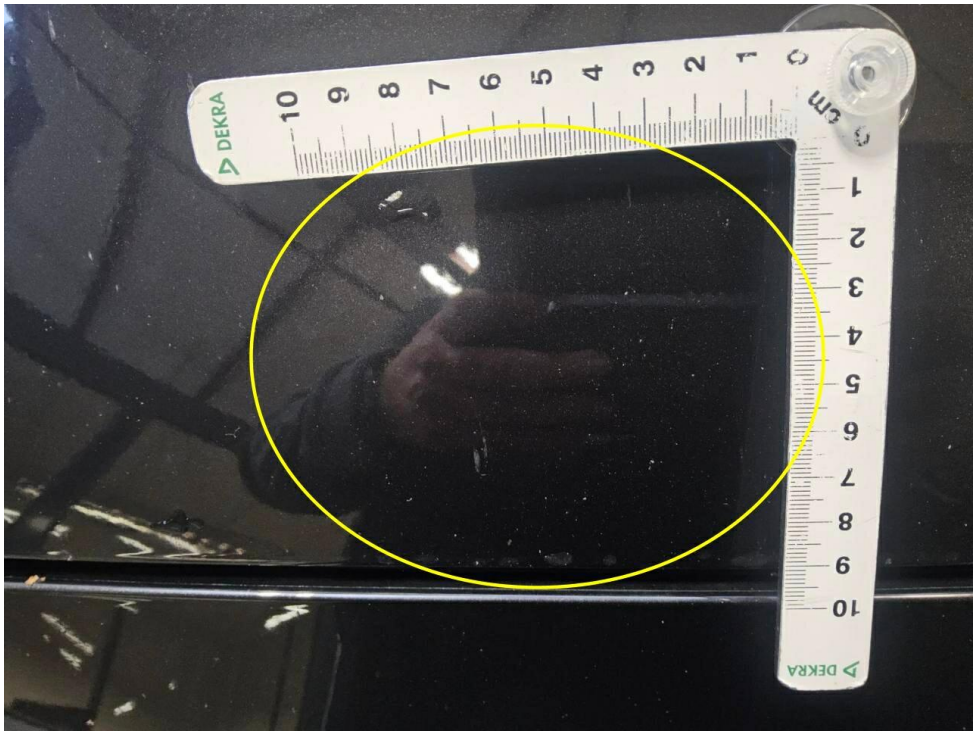
Bild 13 : Motorhaube Lackierung, Steinschläge >6Stück/dm², lackieren

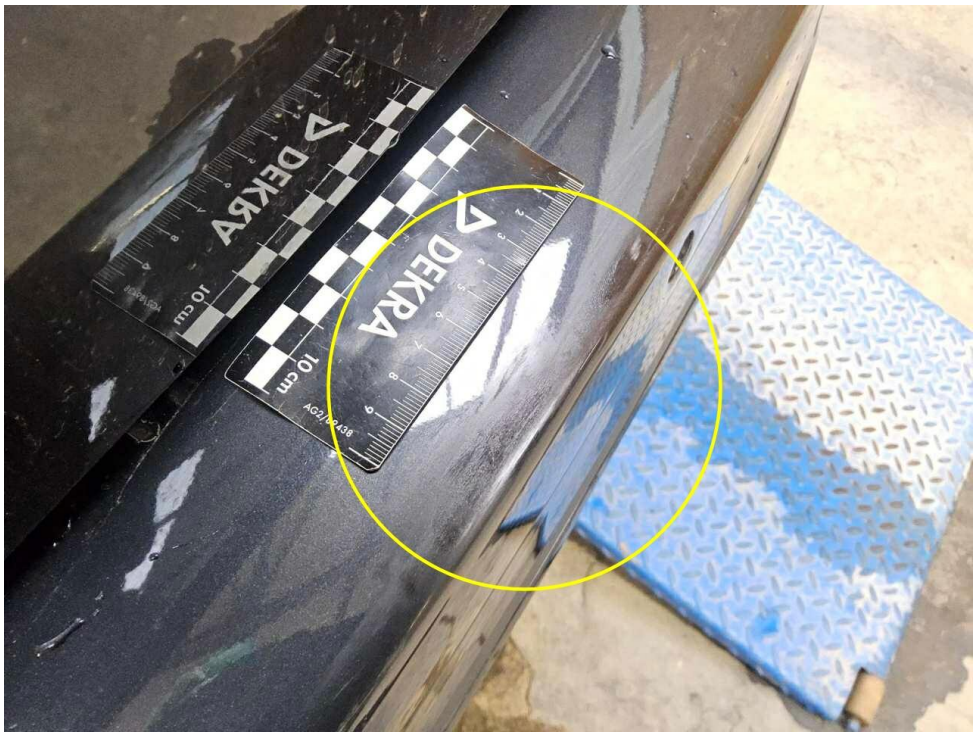
Bild 16 : Stoßfänger hinten Lackierung, verschrammt, lackieren

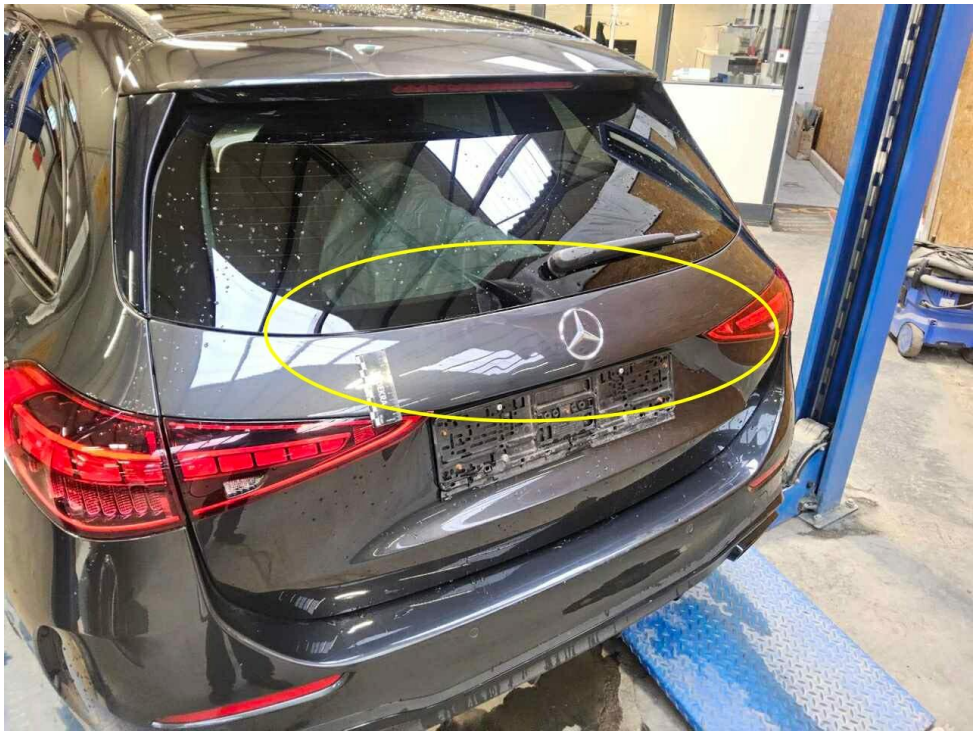
Bild 17 : Heckklappe, deformiert, instandsetzen und lackieren mit Lackaufbau

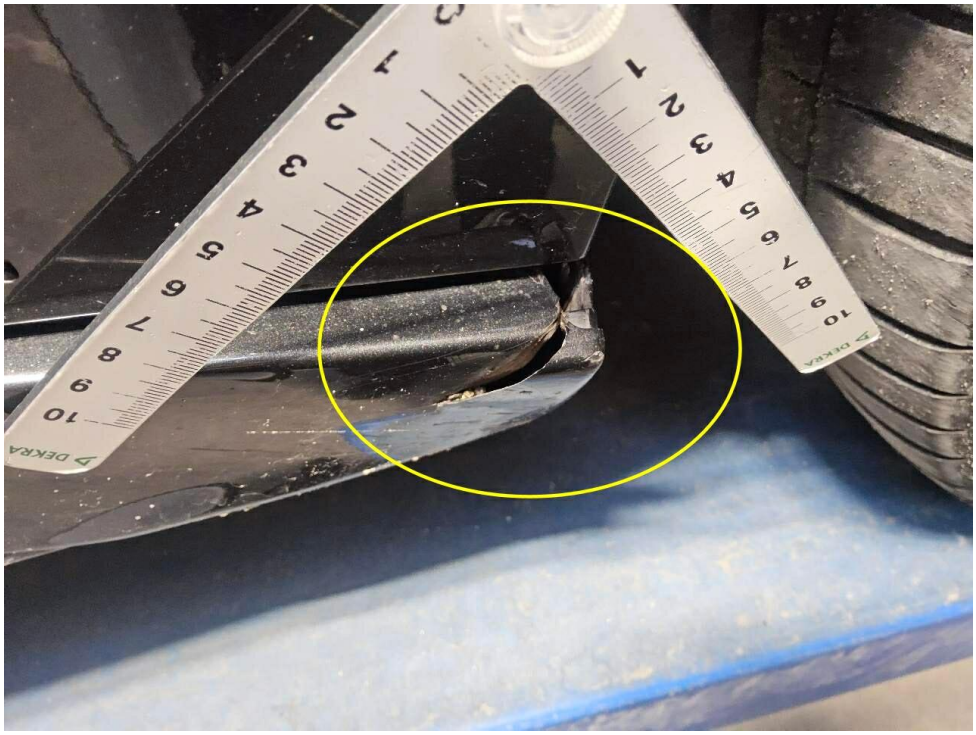
Bild 23 : Radhausschale und Schwellerverkleidung rechts vorne gebrochen
