BMW 1 SERIES HATCH

Vehicle information

Damage summary

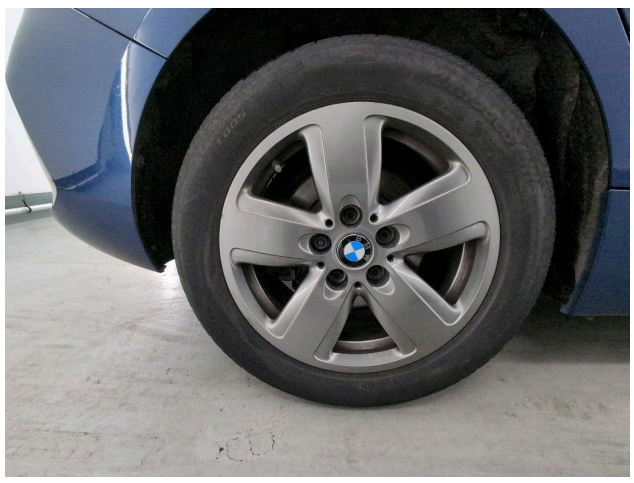
Alloy rim RR

Scratch(es)

Repair and paint (complete)

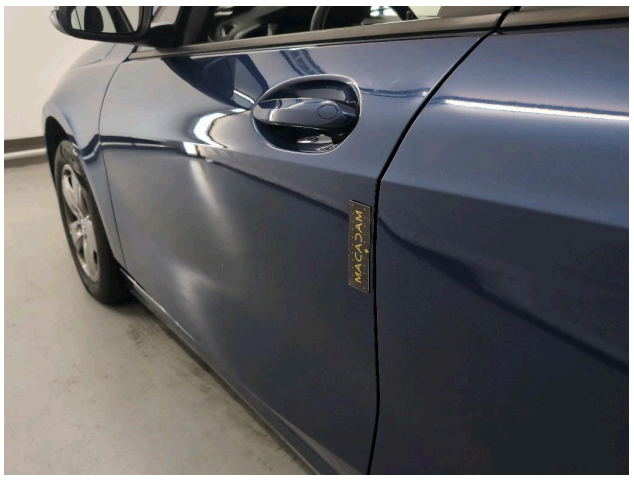
Right

Bodywork

Damaged

Acceptable
