Inspection Report

Make	BMW	Gearbox	Automatic
Model	i3 42,2kWh (I01)	Fuel type	Electric
Mileage	6,885	kW	125
VIN	WBY8P210207L31029	cc	0
First registration date	9/15/2022	Customer	BMW Austria Leasing GmbH Minderwertgutachten

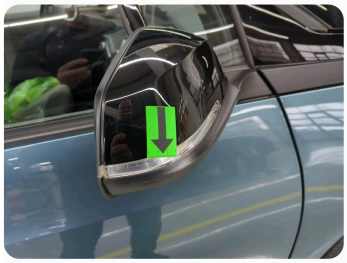
Exterior

Part	Damage type	Repair mode
3 | Alloy rim RR	Scratch(es)	Repair
4 | Outside rear-view mirror housing R	Scratch(es)	Replace
