# Rapport d'évaluation

## PEUGEOT 308 3

| VIN | VR3F3DGXTRY506643 |

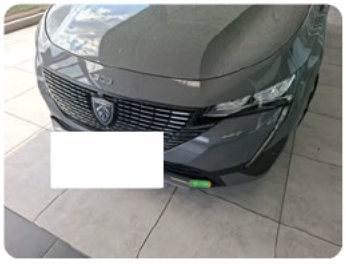
## 6 | Jante alum. AVD bi-ton/polychrome

| Type de dommage | **Griffe(s)** |

| Mode de réparation | **Réparer/rempl. (montant forfaitaire)** |
