MACADAM
ON THE ROAD TO EXCELLENCE

eugeot 2008 Allure Pack 130 ch S&S EAT8 - PP1S

VIN	VR3USHNSSPJ571900
Kilométrage	32 123 km

DOMMAGES

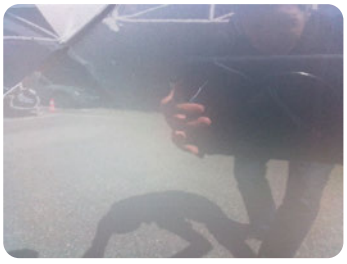
Aile AVG

Type de dommage	**Bosse(s) et griffe(s)**
Mode de réparation	**LI - Réparer et peindre (complet)**
Montant de main-d'œuvre Carrosserie	**192,00 €**
Montant de main-d'œuvre Peinture	**96,00 €**
Ingrédients de peinture	**57,00 €**
Montant total	**345,00 €**
MONTANT (hors TVA)	**258,75 €**

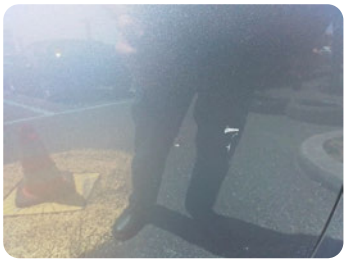
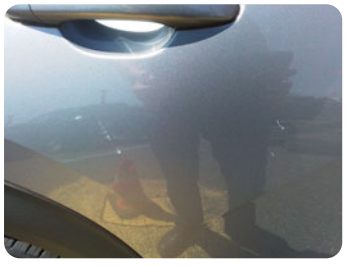
Porte AVD

Type de dommage	**Bosse(s) et griffe(s)**
Mode de réparation	**LI - Réparer et peindre (complet)**
Montant de main-d'œuvre Carrosserie	**32,00 €**
Montant de main-d'œuvre Peinture	**160,00 €**
Ingrédients de peinture	**95,00 €**
Montant total	**287,00 €**
MONTANT (hors TVA)	**215,25 €**
