DEKRA-Nr: 0587 / 038576 / 2026 / B081418000674 vom 02.09.2026

Vermarktungsbericht

Auftraggeber	ALD AutoLeasing D GmbH Kooperationen, Nedderfeld 95, 22529 Hamburg
Besichtigung	10.08.2026

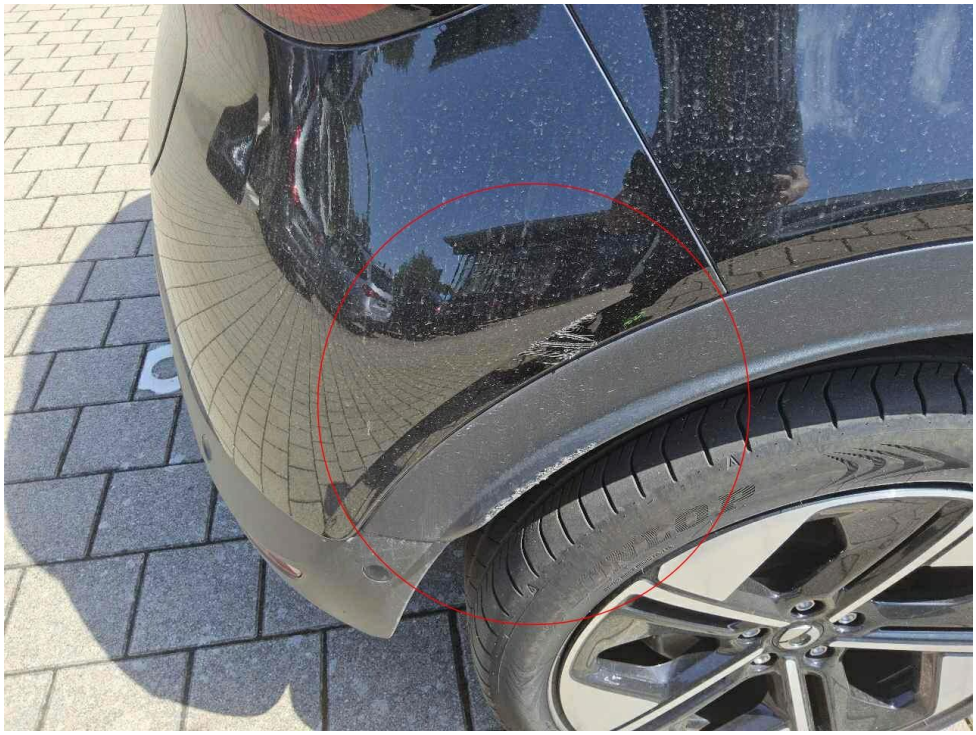
Bild 8 : Stoßfänger vorne Lackierung und Radlauf VR verschrammt , smart repair
