Carcheck.AI

OPEL - FRONTERA

INFORMATION DU VÉHICULE

VIN
VXKCMZYAXST056822

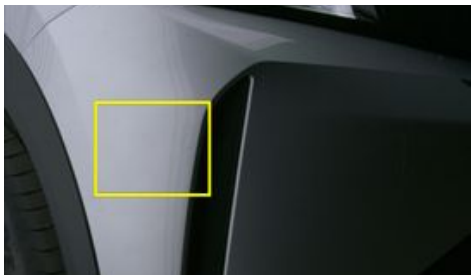
Porte Arrière Gauche

Rayure(s) - Moyen

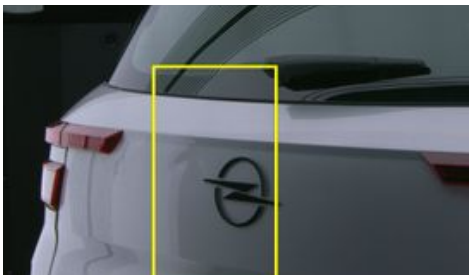
Coffre

Enfoncement(s) - Moyen

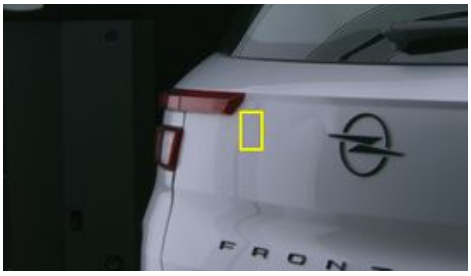
Coffre

Enfoncement(s) - Superficiel
