Fahrzeugzustandsbericht - Verkauf

FORD Focus

FORD Focus Turnier 1.5 EcoBlue Start-Stopp-System Aut. TITANIUM

Inspektion - ID	**11662800**	Besichtigt am	**05.11.2026 12:57:35**

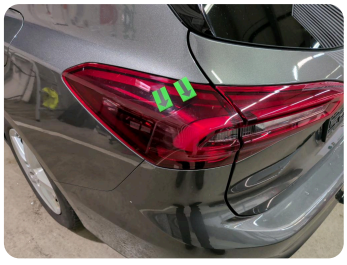
6 | Heckklappe

Schadensart	Delle(n)
Schweregrad	>3 cm - 4 cm
Reparaturmethode	Instandsetzen + lackieren
Ursache	Bei Inspektion festgestellt

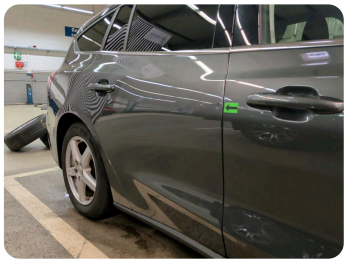
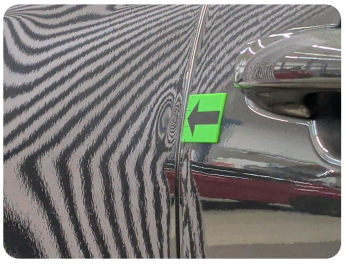
12 | Seitenwand hinten rechts

Schadensart	**Delle(n) und Kratzer**
Schweregrad	**>3 cm - 4 cm**
Reparaturmethode	**Instandsetzen + lackieren**
Ursache	**Bei Inspektion festgestellt**
