Fahrzeug	GLA 200 d
Erstzulassung	03.09.2025
VIN	W1N4N1CB1TJ811559

DEKRA-Nr: 0230 / 053118 / 2026 / B089821000162 vom 30.10.2026

Zustandsbericht / Minderwertgutachten

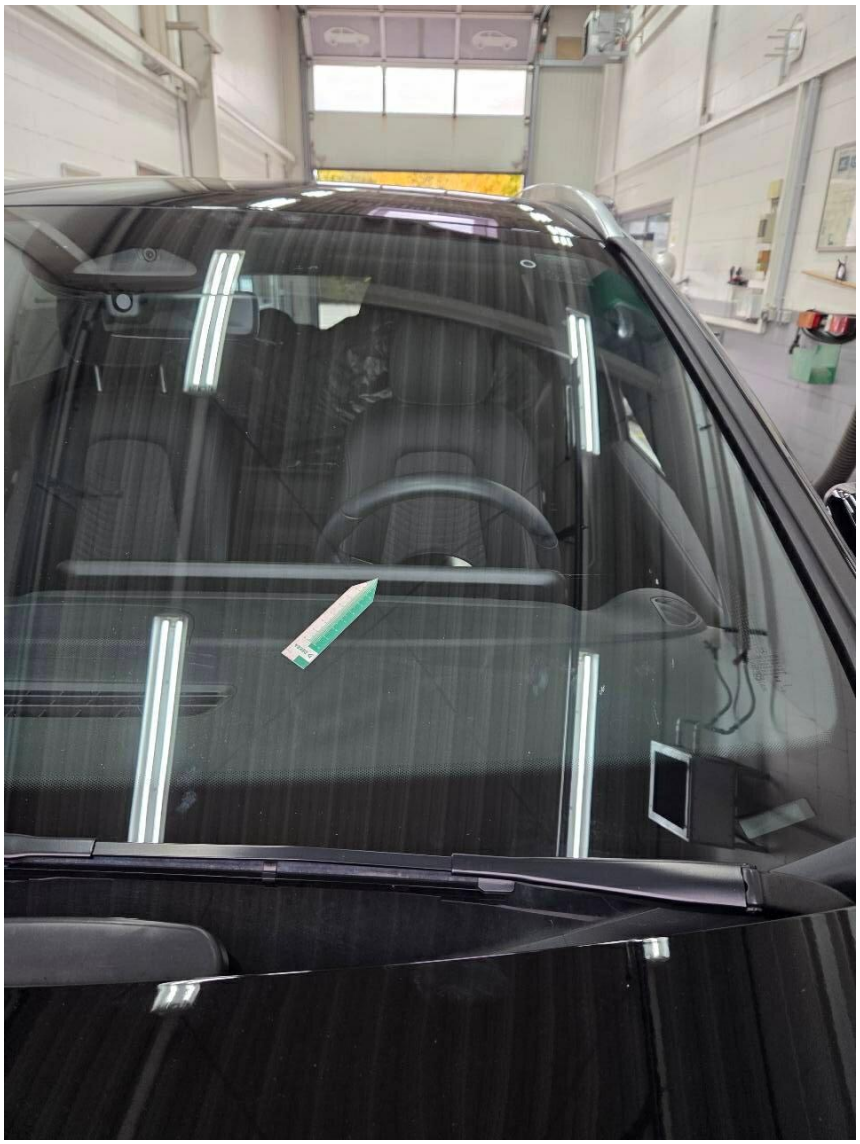
Bild 16 : "T" Frontscheibe kleine Steinschläge ohne Rissbildung im Fahrersichtfeld

Bild 17 : "T" Frontscheibe kleine Steinschläge ohne Rissbildung im Fahrersichtfeld

1. "T" Frontscheibe kleine Steinschläge ohne Rissbildung im Fahrersichtfeld, erneuern (Bild 16, 17, 18)
2. Türe vorne rechts Delle mit Lackbeschädigung, instandsetzen (Bild 19, 20, 21)
3. Türe hinten rechts Delle größer 20mm mit polierfähiger Anhaftung, smart repair (Bild 22, 23, 24)
4. Fahrzeugdach im vorderen Bereich zerkratzt, lackieren mit Lackaufbau (Bild 25, 26)

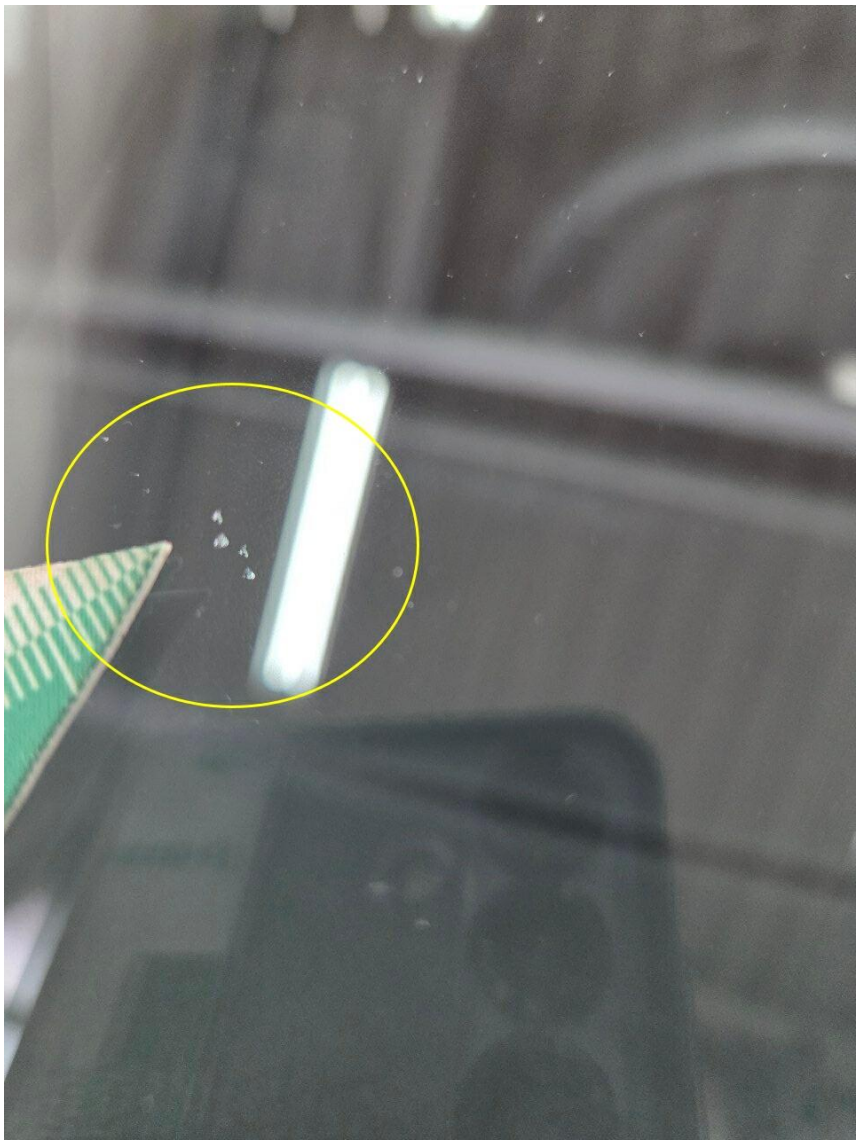
Bild 18 : "T" Frontscheibe kleine Steinschläge ohne Rissbildung im Fahrersichtfeld

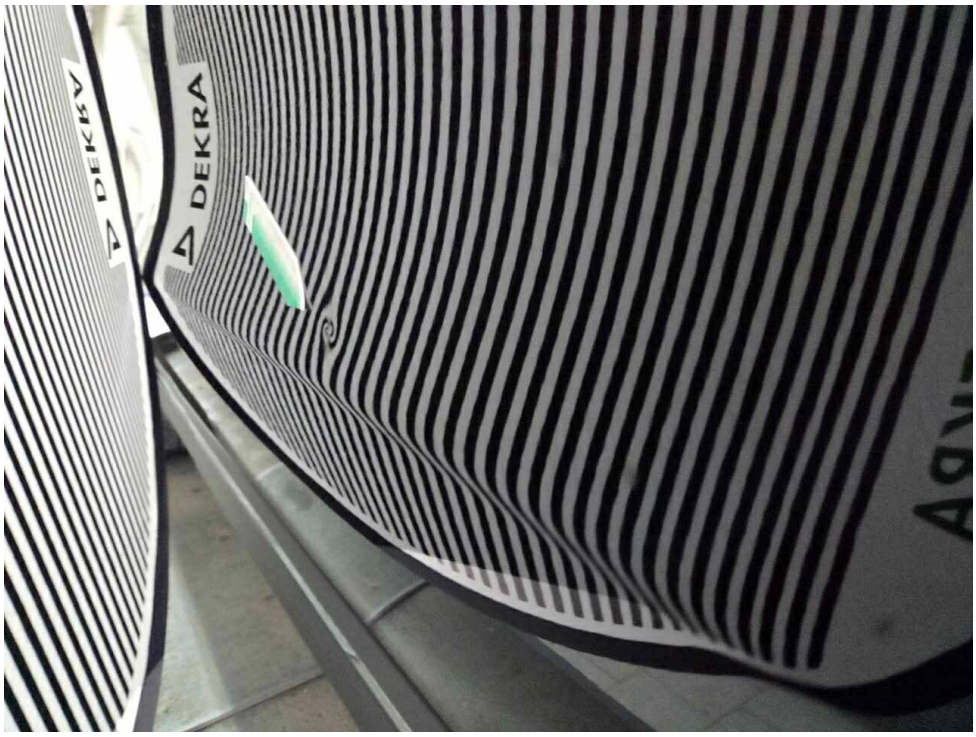
Bild 19 : Türe vorne rechts Delle mit Lackbeschädigung

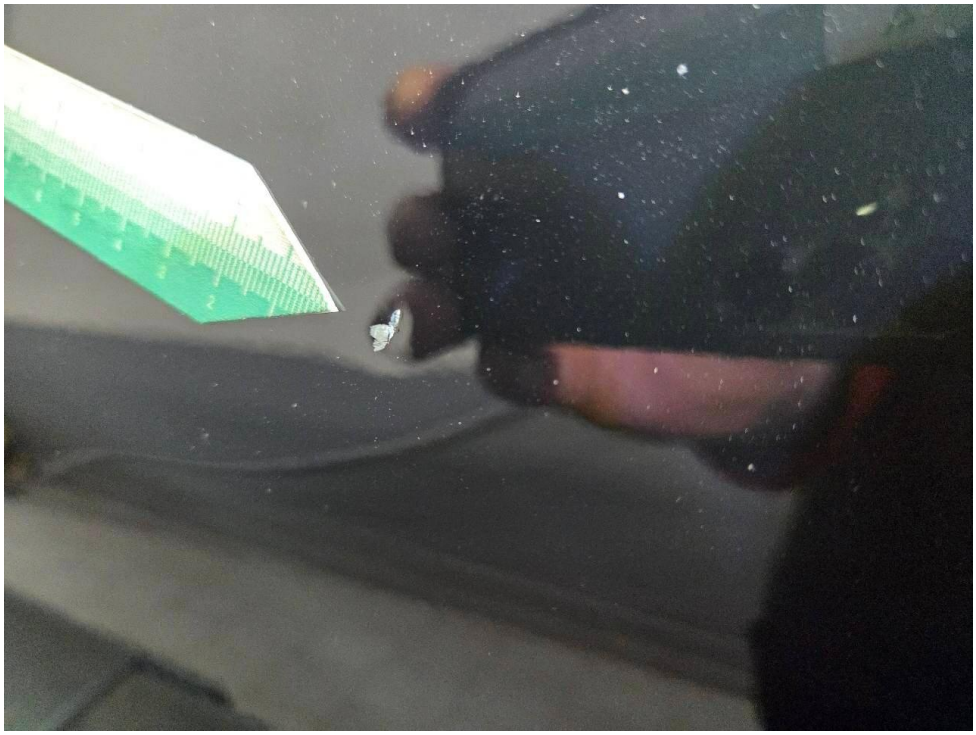
Bild 20 : Türe vorne rechts Delle mit Lackbeschädigung

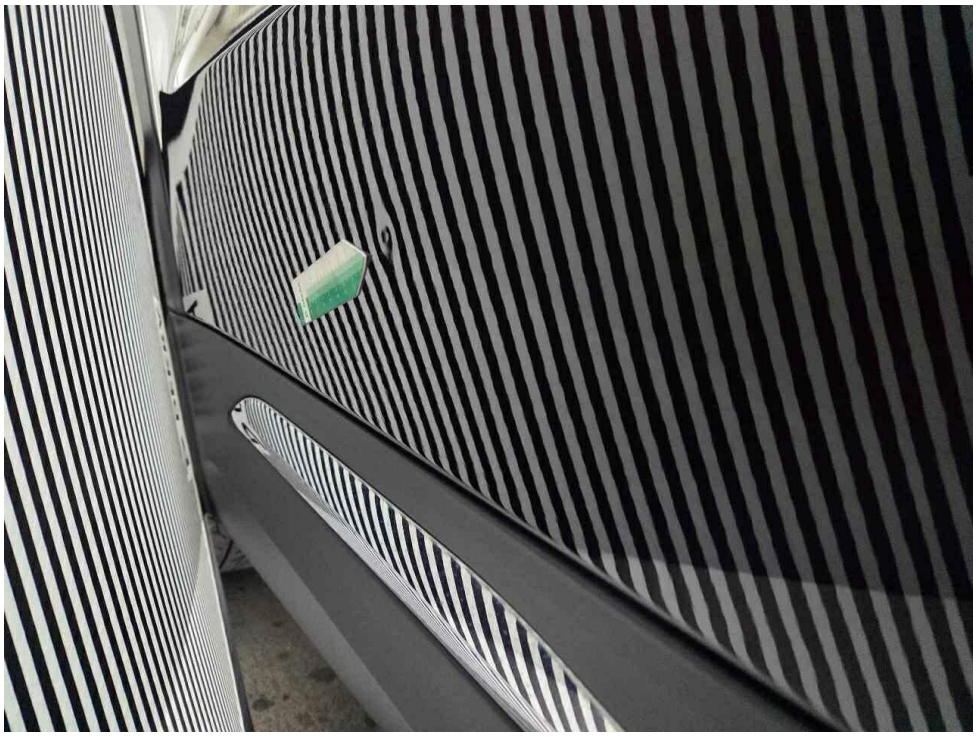
Bild 21 : Türe vorne rechts Delle mit Lackbeschädigung

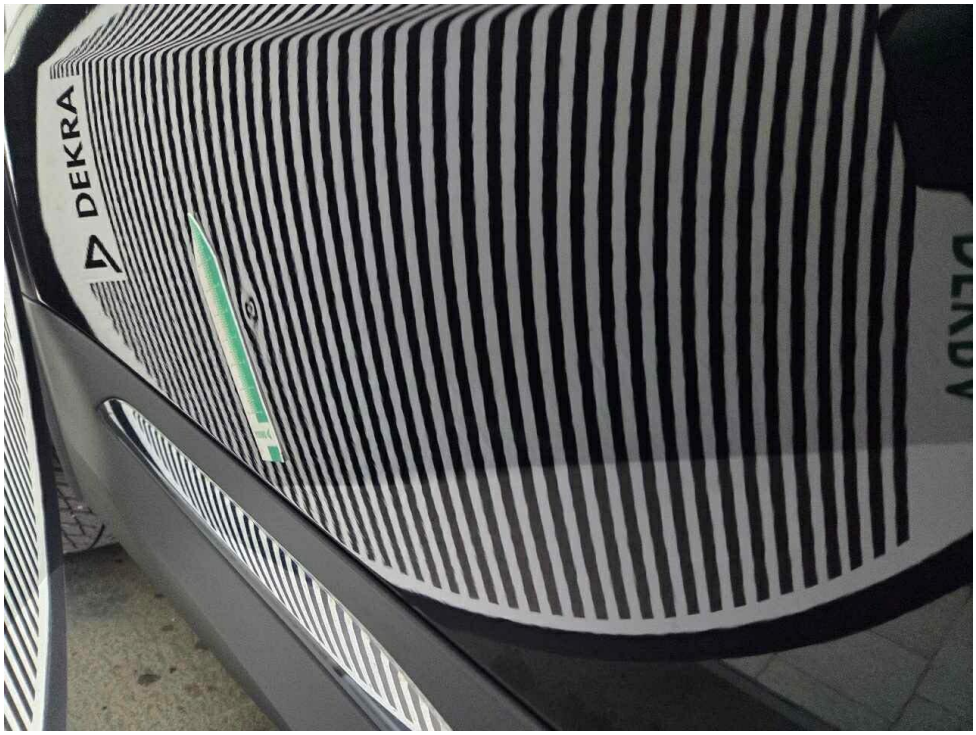
Bild 22 : Türe hinten rechts Delle größer 20mm mit polierfähiger Anhaftung

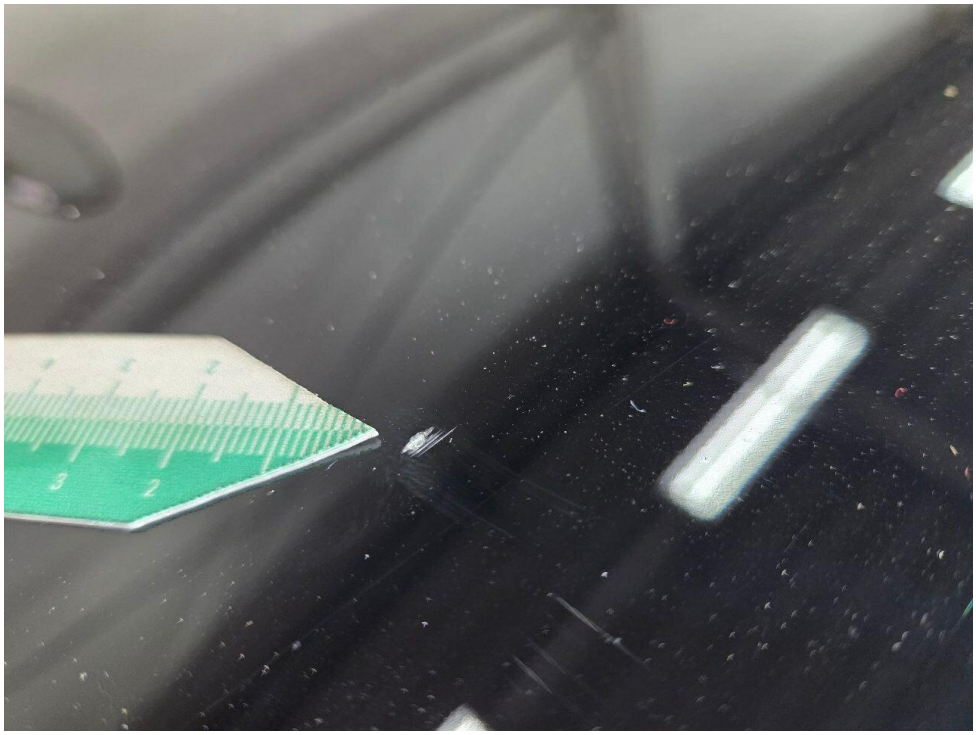
Bild 25 : Fahrzeugdach im vorderen Bereich zerkratzt

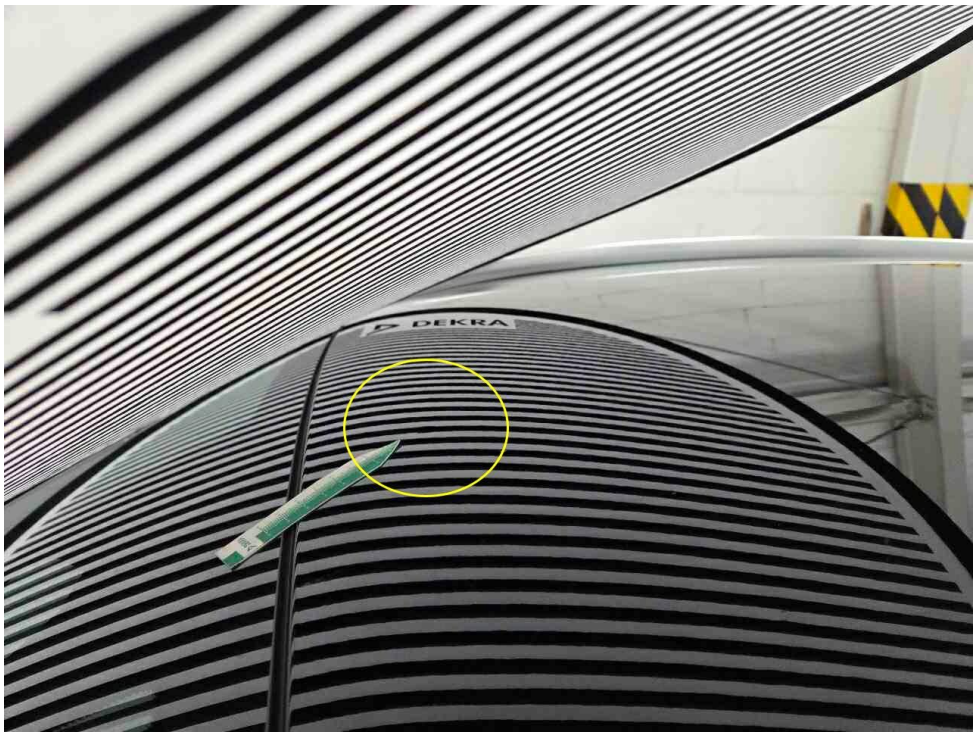
Bild 26 : Fahrzeugdach im vorderen Bereich zerkratzt
