MG

HS 1.5T MT DEL 2WD

TELAIO: LSJA24U92RN074159

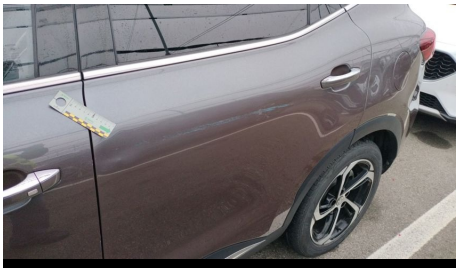
003	Porta / Posteriore Destro	Rientranza	Riparazione

004	Porta / Anteriore Destro	Rientranza	Riparazione

Porta / Posteriore Destro / Rientranza

Porta / Anteriore Destro / Rientranza
