Renault

VIN: VF1RJB00X72700671

Détails de l'inspection

Lieu de l'inspection MOLSHEIM - GCA (TEA)	**Date de l'inspection** 04/09/2026	**Date de validation de l'inspection** 07/09/2026

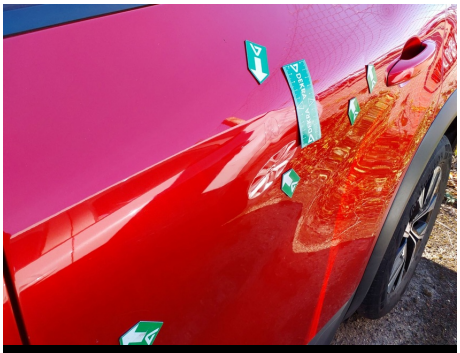
#	Élément	Dommage	Correction
001	Porte / Arrière Gauche	Enfoncement	Réparation

Porte / Arrière Gauche / Enfoncement

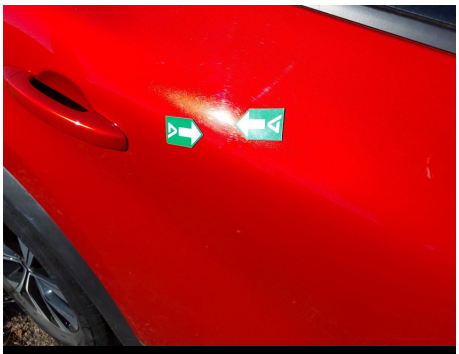
002	Entrée de porte / Arrière Droit	Enfoncement	Smart repair

003	Porte / Arrière Droit	Enfoncement	Smart repair

Entrée de porte / Arrière Droit / Enfoncement

Porte / Arrière Droit / Enfoncement

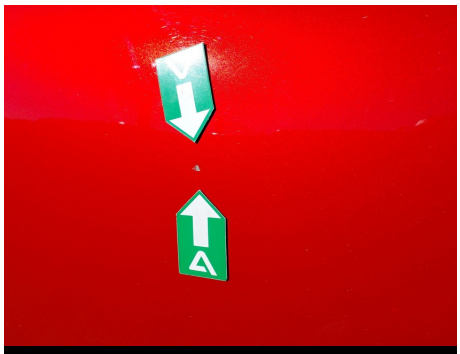
004	Porte / Avant Droit	Rayure	Peinture

005	Insonorisant capot / -	Cassé	Echange

Porte / Avant Droit / Rayure

Insonorisant capot / - / Cassé
