DEKRA-Nr: 0535 / 053317 / 2026 / B086384000273 vom 09.07.2026

Zustandsbericht / Minderwertgutachten

Kennzeichen **MA EP93** **FIN** **VR3USHNS8RJ691062**

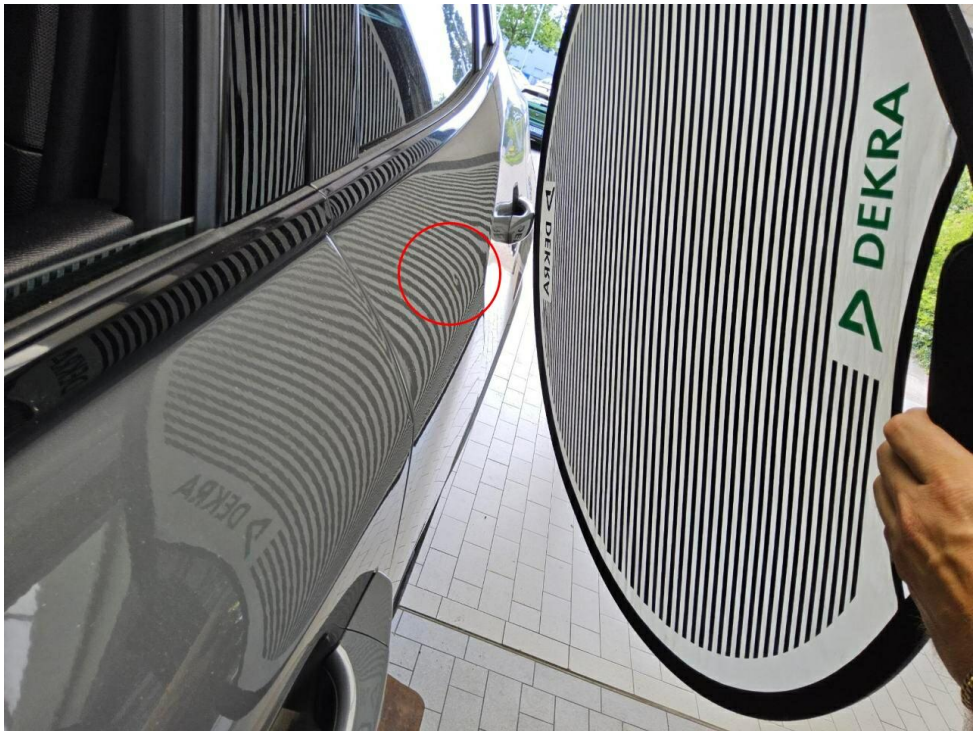
Bezeichnung des Schadens / Rep.-Weg	Rep.Kost netto	Rep.Kost brutto	Anrechn.	Minderwert in EUR netto	Minderwert in EUR brutto
1. Blende Stoßfänger hinten beschädigt/ verkratzt, erneuern (Bild 10, 11, 12)	252,10	300	voll	-252,10	-300
2. Tür hinten links, eingedellt, drücken (Bild 9)	87,39	104	voll	-87,39	-104
Gesamt	**339,49**	**404**		**-339,49**	**-404**

Bild 9 : Tür hinten links, eingedellt, drücken

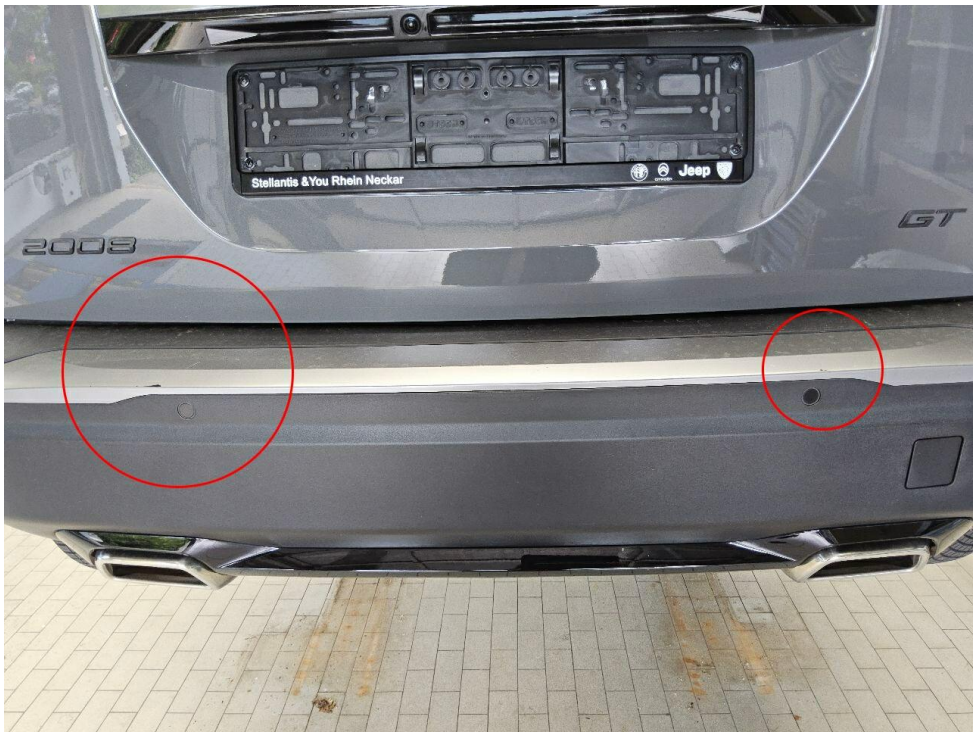
Bild 12 : Blende Stoßfänger hinten beschädigt/ verkratzt
