Zustandsbericht

Protokollnummer:	46993595
Auftrags-Nr / Referenz:	50441389_1
Besichtigungsdatum:	30.07.2026

Hersteller / Modell	Volvo V60 B4 B DKG Plus Dark		
Kennzeichen	E-GP 910	**Fahrgestellnummer**	YV1ZWK8V1S2643184
Erstzulassung	15.07.2024	**Laufleistung (abgelesen)**	20.771 km
HSN/TSN	9101 / BSJ 00026	**Kraftstoffart**	Hybr.Benzin/E
Fahrzeugart	PKW Kombi	**Antriebsart**	Frontantrieb
Schadstoffklasse	EURO6	**Getriebe / Anzahl Gänge**	Automatik
Farbe	Grau Metallic	**Besichtigungszustand**	ausreichend
Leistung	145 kW	**Nächste HU**	07/2027
Hubraum	1.969 ccm	**Zylinder**	4
Wartungsheft / Nachweis	vorhanden / vollständig	**Restlauf bis Service**	12 Monat(e)
Letzte Wartung	07/2026 bei 20.709 km	**Polsterart**	Leder
Vorschaden	Keine Feststellbar	**Polsterfarbe**	Schwarz
Nachlackierung	Keine Feststellbar	**zul. Gesamtgewicht**	2.240 kg
Dokumente	ZB I vorhanden	**Anzahl Halter**	unbekannt
Schlüssel soll/ist	2/2	**Anzahl Sitze / Türen**	5 / 5
Vertragsnummer	50441389_1	**Re-Import**	Nein

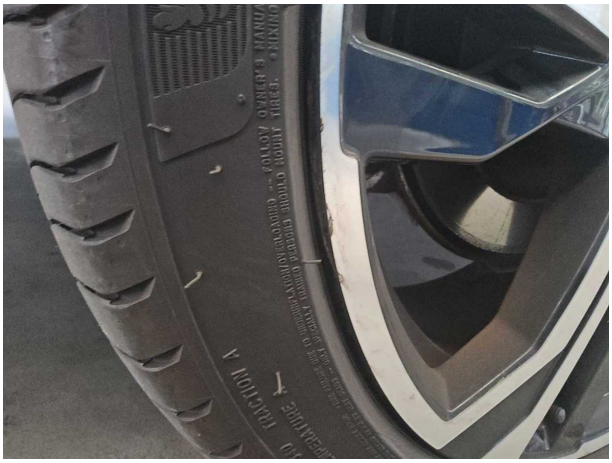
Beschädigung #3: Rad/Reifen: Leichtmetallfelge hinten rechts - verkratzt / verschürft - erneuern
