Vehicle info

Make	BMW	Gearbox	Automatic
Model	i3 42,2kWh (I01)	Fuel type	Electric
Mileage	56,841	kW	125
VIN	WBY8P210907L07391	cc	0
First registration date	9/19/2022	Customer	BMW Austria Leasing GmbH Minderwertgutachten

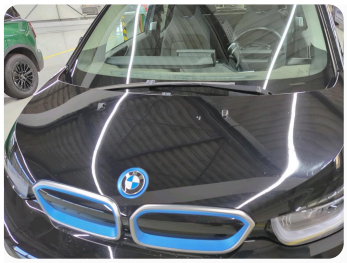
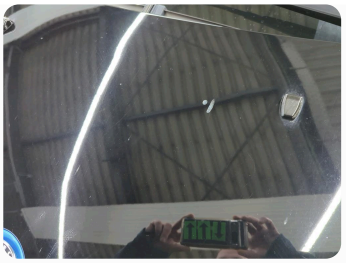
2 | Aerial

Damage type	Rodent damage
Repair mode	Replace
Cause	Animal damage

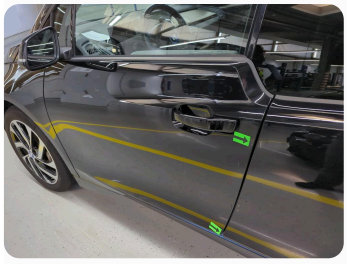
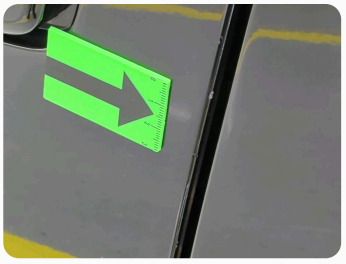
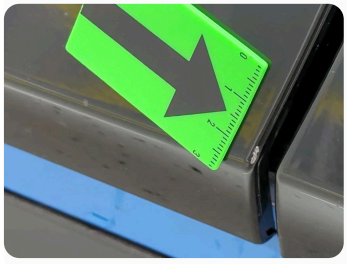
3 | Bodywork

Damage type	Chemical polution
Repair mode	Polish
Cause	Use/wear

Comments: Baumharz Folgekosten möglich

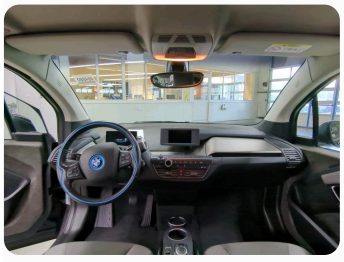
Total
56841 km
