DEKRA-Nr: 0542 / 022566 / 2026 / B089144000377 vom 13.10.2026

Zustandsbericht / Minderwertgutachten

Erstzulassung	20.09.2023	Letzte Zulassung	26.09.2023
Fahrzeugart	Personenkraftwagen	Hersteller	DS Automobiles
Typ / Verkaufsbez.	DS 7 (07.2022->) / 7 1.5 BlueHDi 130 Performance Line (EU6d)	Aufbauart	Geländewagen
Türen	5	Fahrzeug-Ident.-Nr.	VR1JCYHZUPY604147
HSN / TSN	1889 / AGD	DAT €uropa-Code®	012350710100001
DAT Marktindex	DE001 6436	Km-Stand abgelesen	63129
Nächste HU §29 StVZO	09 / 2026	Energiequelle / Kraftstoff	Diesel
Zylinderanzahl	4 /	Leistung (kW)	96
Hubraum (ccm)	1499	Schadstoffklasse:	EURO6;WLTP;AP;PI/CI; M, N1 I
Getriebe / Gänge	Automatik / 8	Felgen	Leichtmetall
Farbe	TYPE HABILLAGE EXTERIEUR METALLISEE VERNIS / B0N9V/B0MM0/KTV

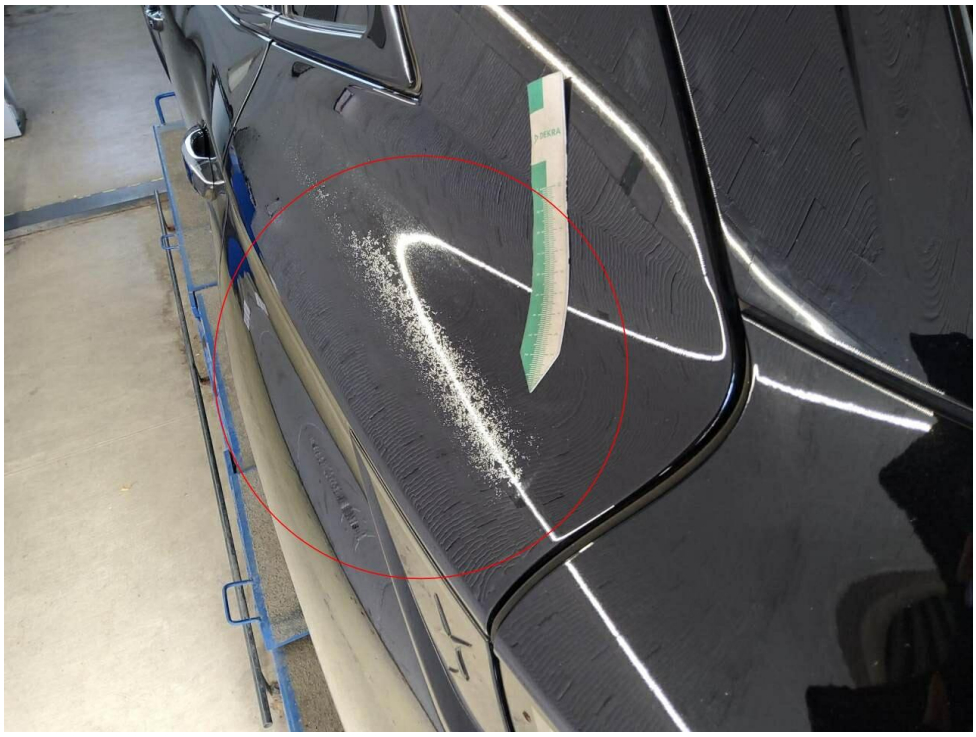
Bild 14 : Seitenteil hinten links Lackierung, Umweltschaden, lackieren mit Lackaufbau

1. HU fällig,
2. Seitenteil hinten links Lackierung, Umweltschaden, lackieren mit Lackaufbau
3. Felge hinten rechts, zerkratzt, smart repair
4. Tür hinten links, eingedellt, drücken

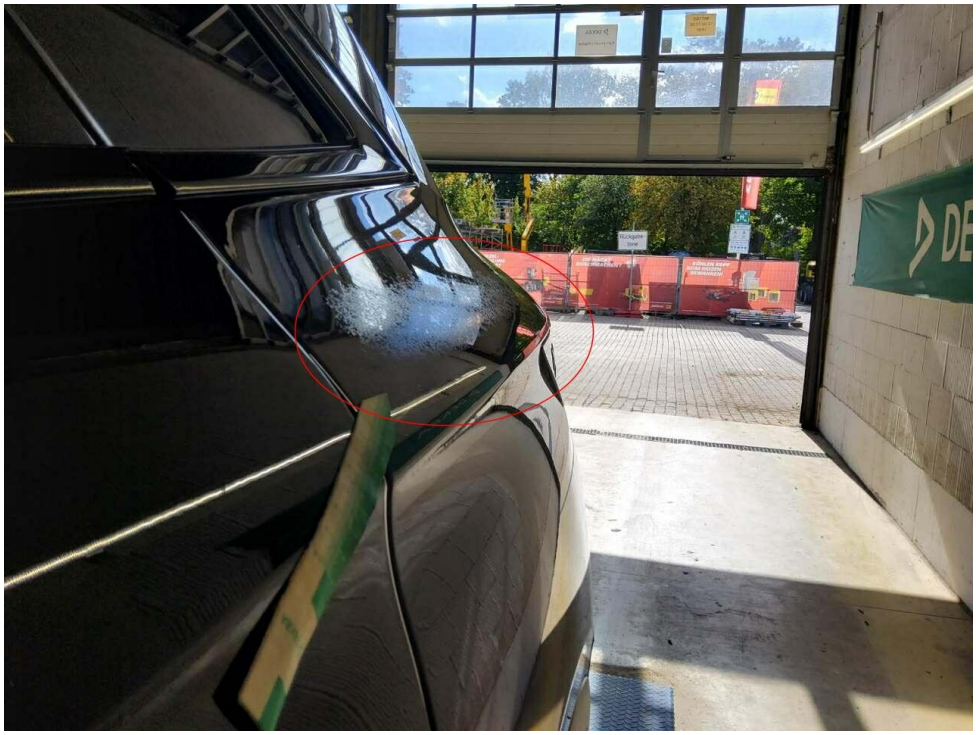
Bild 15 : Seitenteil hinten links Lackierung, Umweltschaden, lackieren mit Lackaufbau

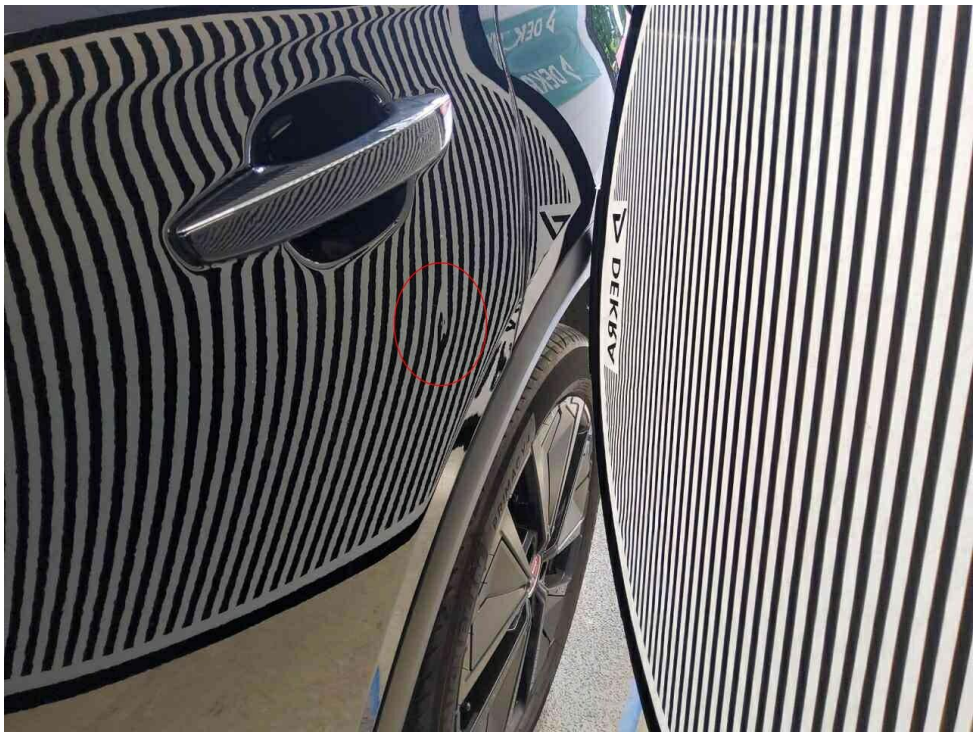
Bild 16 : Tür hinten links, eingedellt, drücken
