DEKRA-Nr: 0403 / 038576 / 2026 / B081671000003 vom 07.10.2026

Vermarktungsbericht

Auftraggeber	ALD AutoLeasing D GmbH Kooperationen, Nedderfeld 95, 22529 Hamburg
Besichtigung	24.09.2026

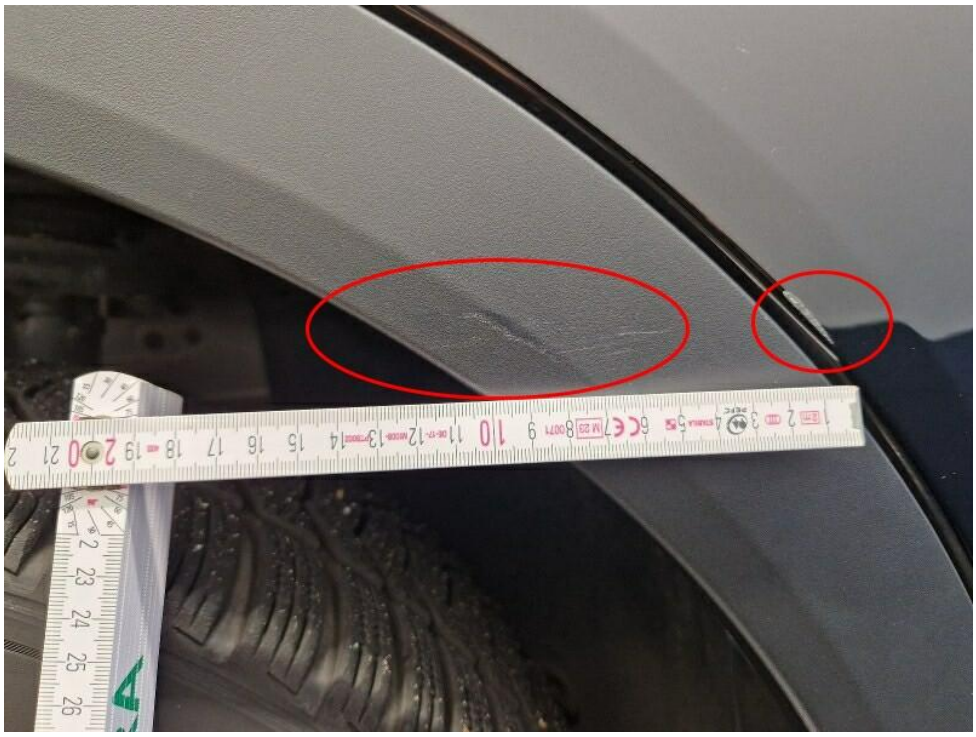
Bild 18 : Radlaufverkleidung und Kotflügel vorn links verschrammt

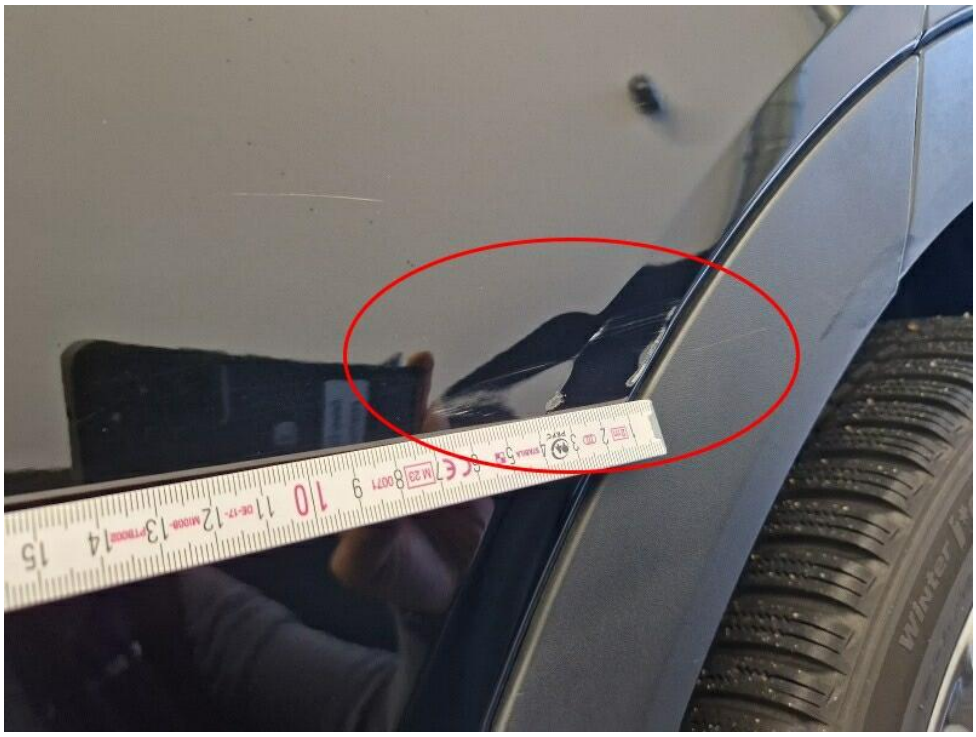
Bild 20 : Detail Tür hinten links eingedellt und verschrammt

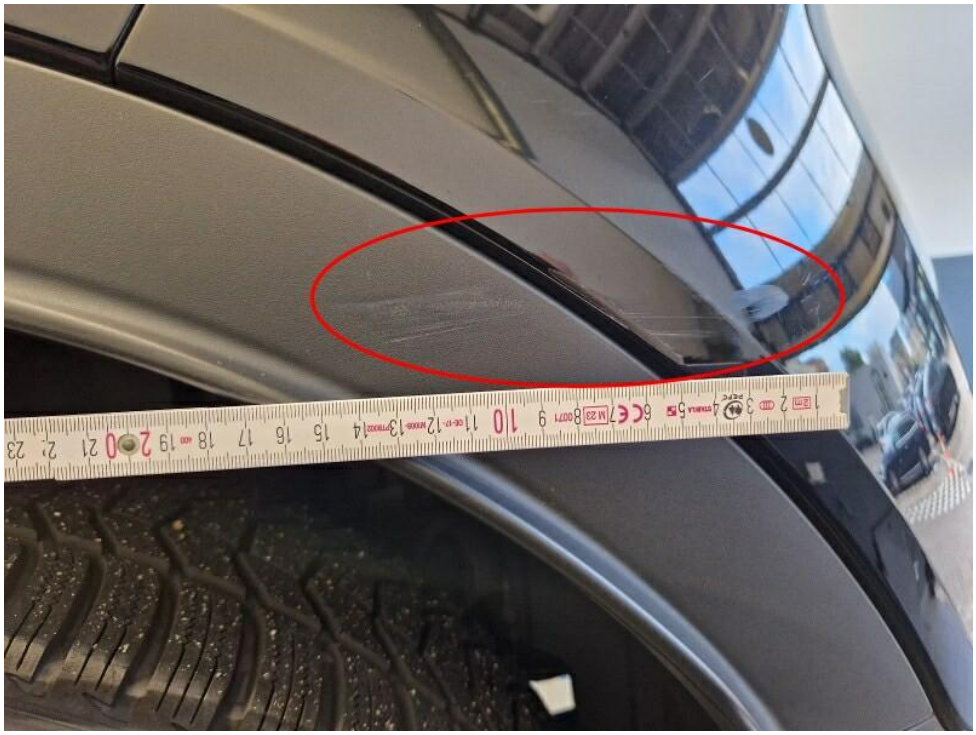
Bild 21 : Stoßfänger hinten links und Radlaufverkleidung verschrammt

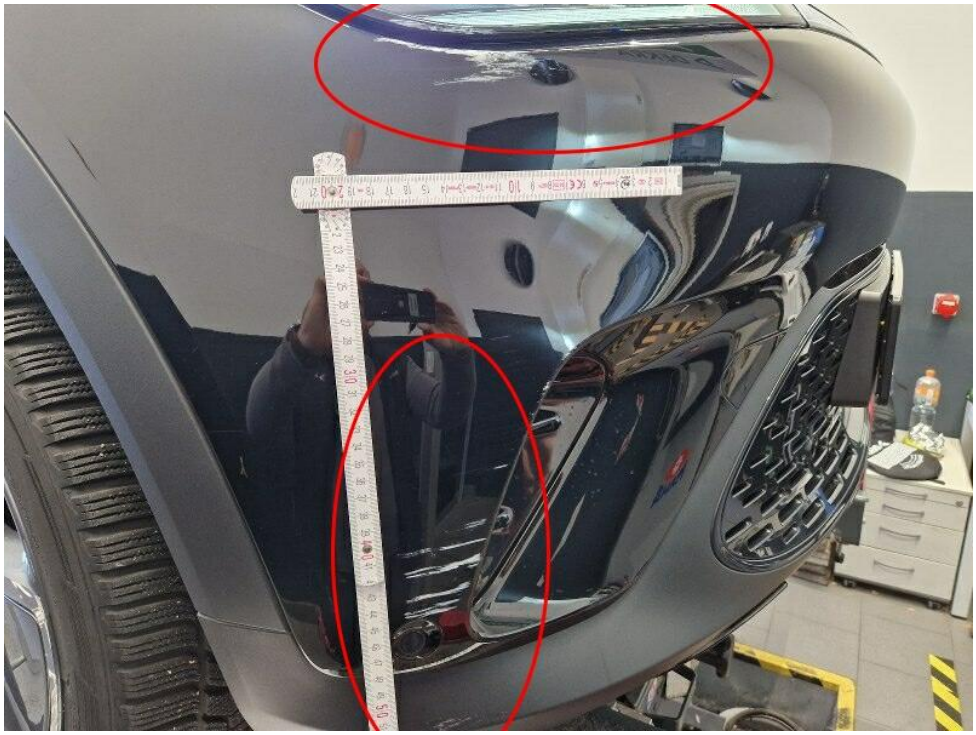
Bild 23 : Stoßfänger vorn rechts verschrammt

erneuern
3. Felge hinten rechts, verschrammt, erneuern
4. Felge hinten links, verschrammt, erneuern
5. Motorhaube, Kratzer, lackieren mit Lackaufbau
6. Verkleidung Tür hinten rechts, Druckstellen, erneuern
7. Scheinwerfer rechts, verschrammt, erneuern
8. Stoßfänger vorne, verschrammt, lackieren mit Lackaufbau
9. Tür hinten rechts, mehrfach eingedellt, instandsetzen und lackieren mit Lackaufbau
10. Stoßfänger hinten, verschrammt, lackieren mit Lackaufbau
11. Seitenteil hinten links Radlaufverkleidung, zerkratzt, erneuern
12. Tür hinten links, eingedellt, instandsetzen und lackieren mit Lackaufbau
13. Kotflügel vorne links Radlaufverkleidung, zerkratzt, erneuern
14. Kotflügel vorne links Lackierung, verschrammt, lackieren
15. Felge vorne links, verschrammt, erneuern
16. Lackvorbereitung

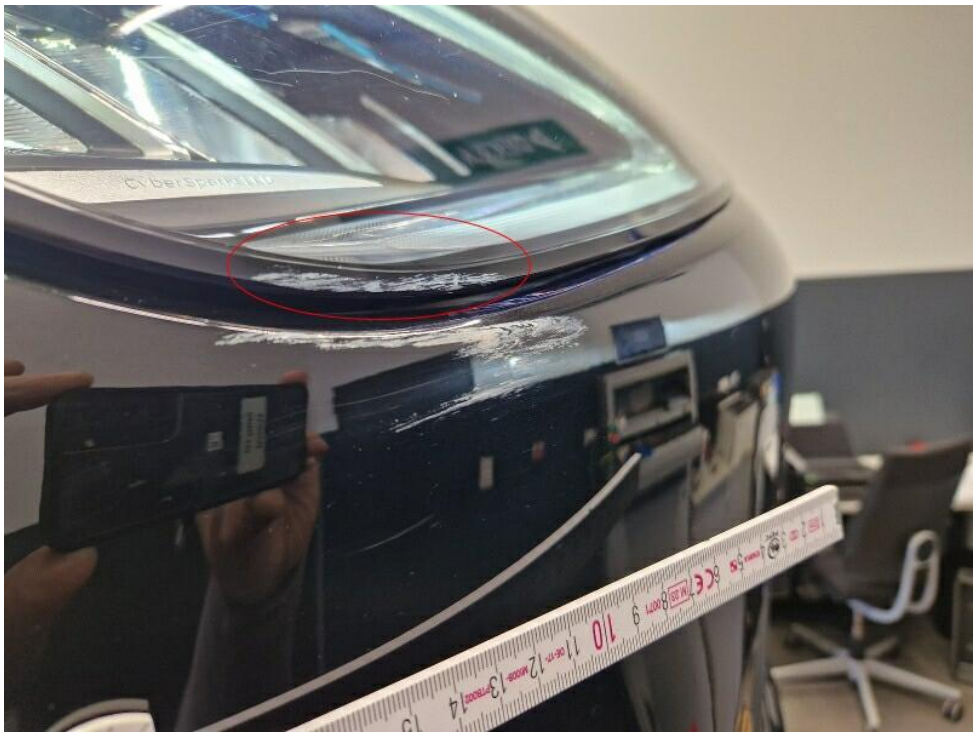
Bild 24 : Scheinwerfer vorn rechts verschrammt

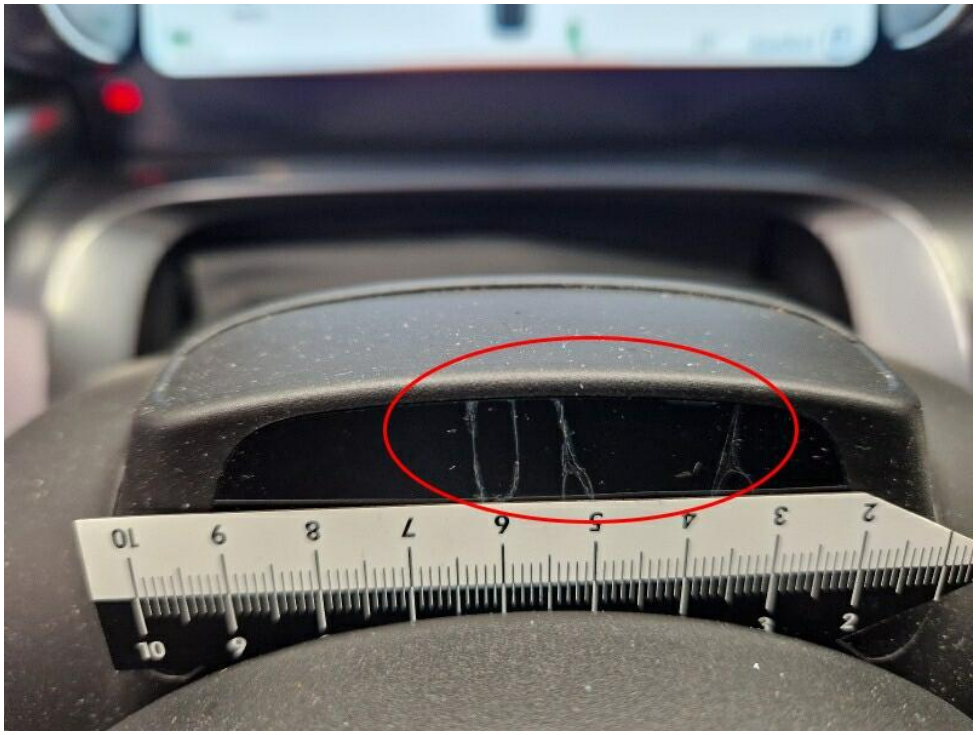
Bild 25 : Lenkrad Display gebrochen

1. Lenkrad Infoinstrument gebrochen, erneuern
2. Felge vorne rechts, verschrammt,
