Athlon Verkaufsexpertise

Kunde :	**Athlon Germany KD**		
Berichtsnummer :	**0000000945678-DE949**	**Vertragsnummer :**	**12067809**
Amtl. Kennzeichen :	**D-CC 4748E**

Volkswagen Tiguan .

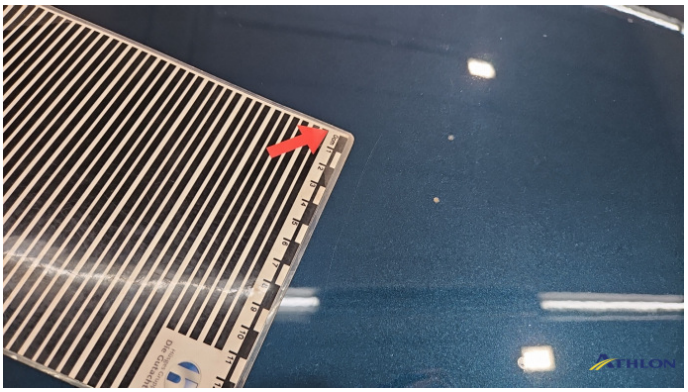
1. Windschutzscheibe
Beschädigt

2. Motorhaube
Steinschlag

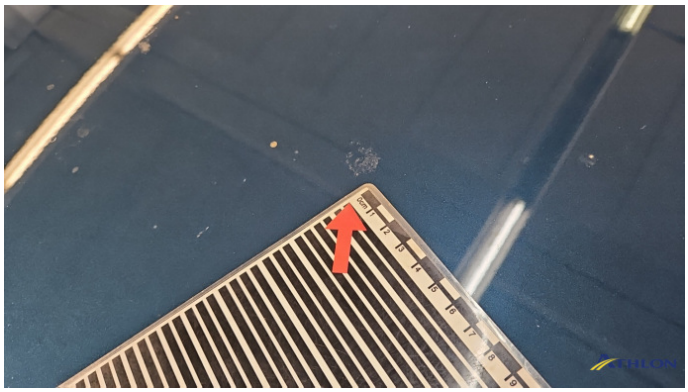
3. Motorhaube
Kratzer

4. Motorhaube
Umweltschaden

5. Stoßfänger Vorne
Kratzer Ab 60mm

6. Tür Vorne - Links
Kratzer

7. Türeinstieg Hinten - Links
Kratzer

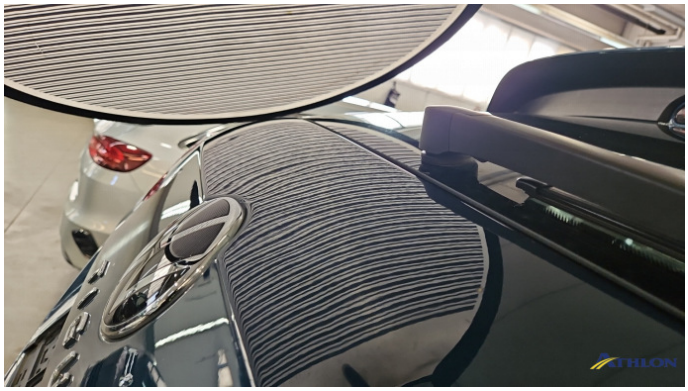
7. Türeinstieg Hinten - Links
Kratzer

8. Tür Hinten - Links
Kratzer

9. Heckklappe
Verformt (leicht)

10. Stoßfänger Hinten
Kratzer

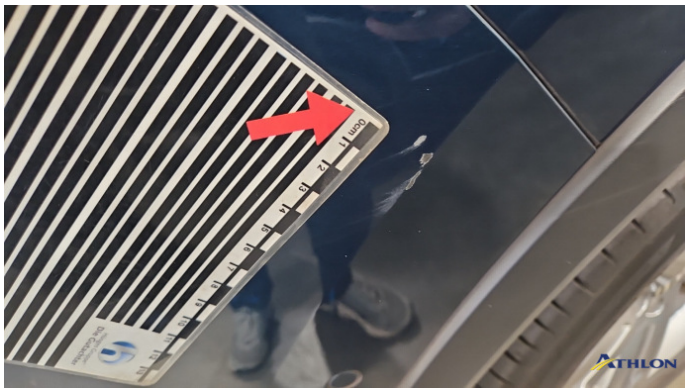
10. Stoßfänger Hinten
Kratzer

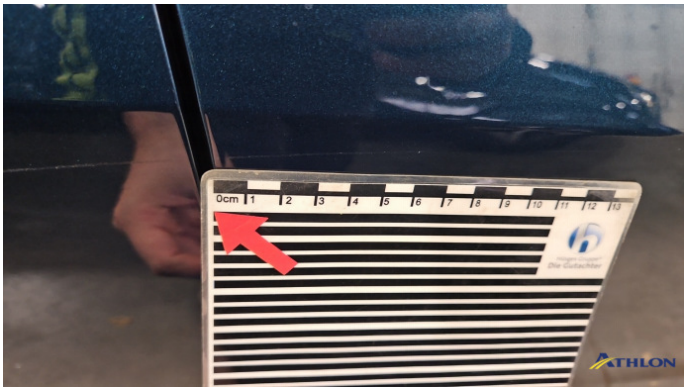
12. Tür Hinten - Rechts
Kratzer

13. Tür Vorne - Rechts
Kratzer

14. Heckklappe
Kratzer
