APPRAISAL REPORT

Driver name:	HM Tongeren
Make:	AUDI
Model / version:	E-TRON
Vin:	WAUZZZGE8NB044937
Plate:	2CEQ413
Mileage:	44301
SOH:	93 %
First registration:	24/06/2022
Color:	gris typhon

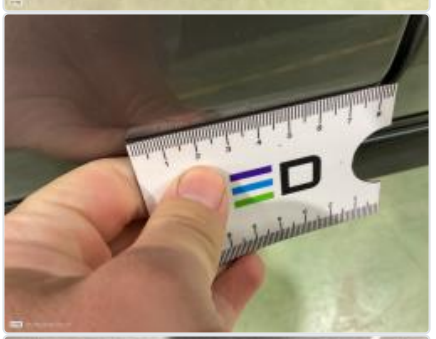
1 - Bumper F - Grooved

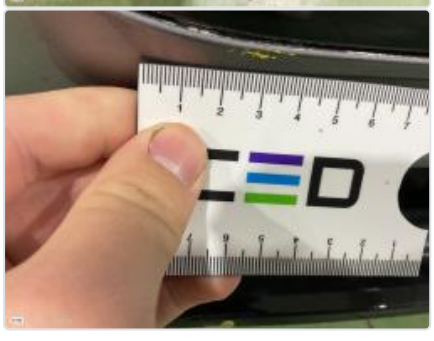
3 - Bumper R - Dent(s) and scratch(es)
