Zustandsbericht

Kunde :	**Allane SE**		
Berichtsnummer :	**0000000951452-DE613**	**Amtl. Kennzeichen :**	**TF-GO 606E**
Referenznummer:	**31265584**

Hyundai Ioniq 5 (05.2021->) Basis Elektro

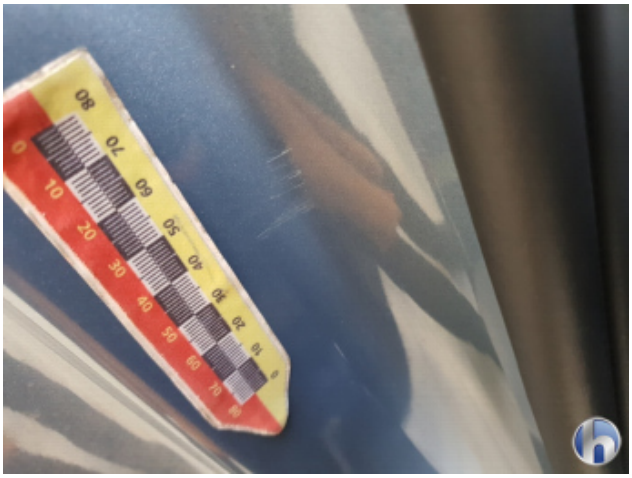
1. Türeinstieg Hinten - Links
Kratzer - Smart Repair

2. Türeinstieg Vorne - Links
Gebrauchsspuren - Ohne Reparatur

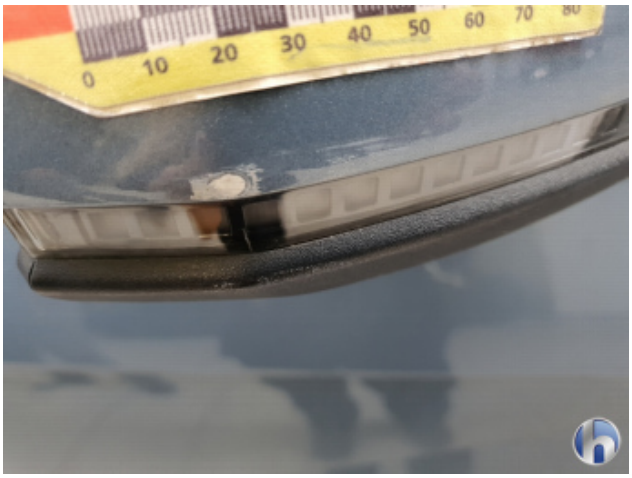
3. Außenspiegel Gehäuse - Rechts
Kratzer - Smart Repair

4. Stoßfänger Hinten
Kratzer - Smart Repair

5. TÜV abgelaufen
Fällig - Erneuern
