Zustandsbericht

Kunde :	**Allane SE**		
Berichtsnummer :	**0000000951123-DE613**	**Amtl. Kennzeichen :**	**A-TX 328E**
Referenznummer:	**31276374**

Hyundai Ioniq 5 (05.2021->) Basis Elektro

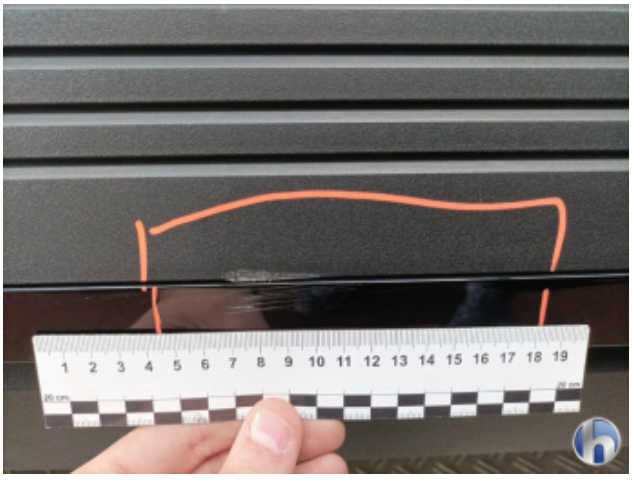
3. Tankklappe
Beklebt - Entkleben / Reinigen
