0.2.1. Handelsbezeichnung: A 180 d

0.10. Fahrzeug-Identifizierungsnummer: W1K1771101J377935

DEKRA-Nr: 0304 / 031845 / 2026 / B081949000649 vom 14.08.2026

Zustandsbericht/Minderwertgutachten-Leasing

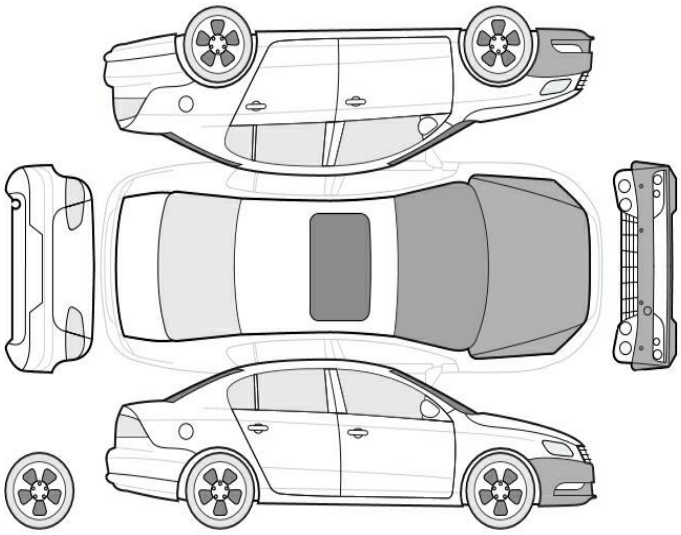
Nicht akzeptierter Zustand / Ausstehende Reparaturen

1. Frontspoiler Lackierung, viele Steinschläge, lackieren mit Lackaufbau (Bild 17)
2. Stoßfänger vorne Lackierung, viele Steinschläge, lackieren mit Lackaufbau (Bild 15, 16)

Motorhaube Lackierung, Steinschlag, Gebrauchsspur
Frontscheibe, Steinschlag, Gebrauchsspur (Bild 18)
