FORD PUMA (2019->) TITANIUM HYBRIDATION LÉGÈRE 92 KW (MOTEUR 1,0 LITRE(S) - 92 KW ECOBOOST) 5 PORTES

VIN: WF02XXERK2NP80344

Détails de l'inspection

Date de l'inspection
14/10/2026

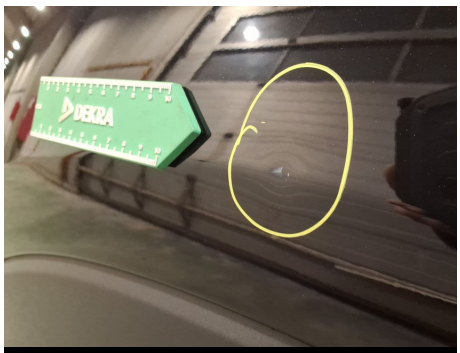
003	Aile / Arrière Droit [1]	Enfoncement	Acceptable

[1] + enfoncement

Aile / Arrière Droit / Enfoncement

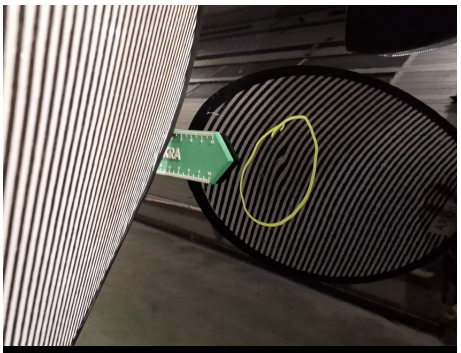
004	Porte / Avant Droit	Enfoncement	Smart repair

Porte / Avant Droit / Enfoncement

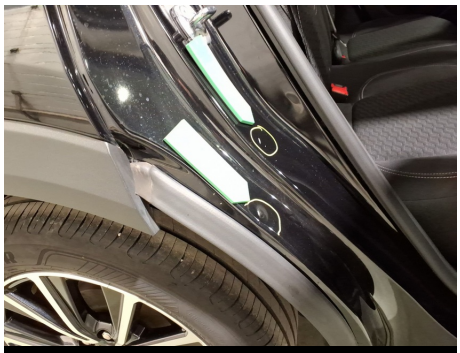
005	Entrée de porte / Arrière Droit	Enfoncement	Réparation

Entrée de porte / Arrière Droit / Enfoncement

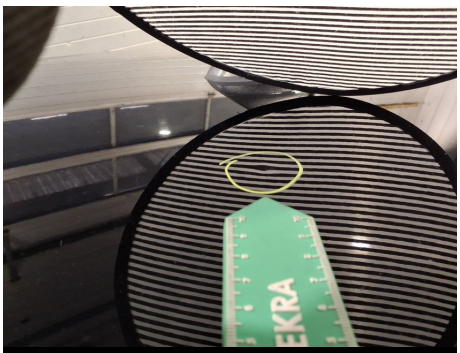
009	Pavillon / -	Enfoncement	Acceptable

Pavillon / - / Enfoncement

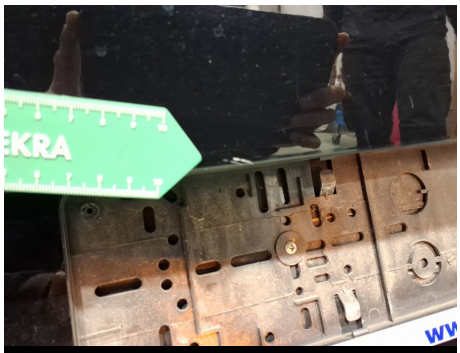
011	Hayon / Porte de coffre / -	Rayure	Acceptable

Hayon / Porte de coffre / - / Rayure
